PROGETTO : Lavori di risanamento e impermeabilizzazione
delle coperture della Chiesa interna al Presidio Ospedaliero
"V. Cervello"

RELAZIONE TECNICA ILLUSTRATIVA

RELAZIONE TECNICA INTEGRATIVA

**LAVORI URGENTI DI MANUTENZIONE ORDINARIA RELATIVI
ALL'IMPERMEABILIZZAZIONE E AL RISANAMENTO DELLE COPERTURE E DELLE
MURATURE DELLA CHIESA UBICATA ALL'INTERNO DEL P.O. "V. CERVELLO".**

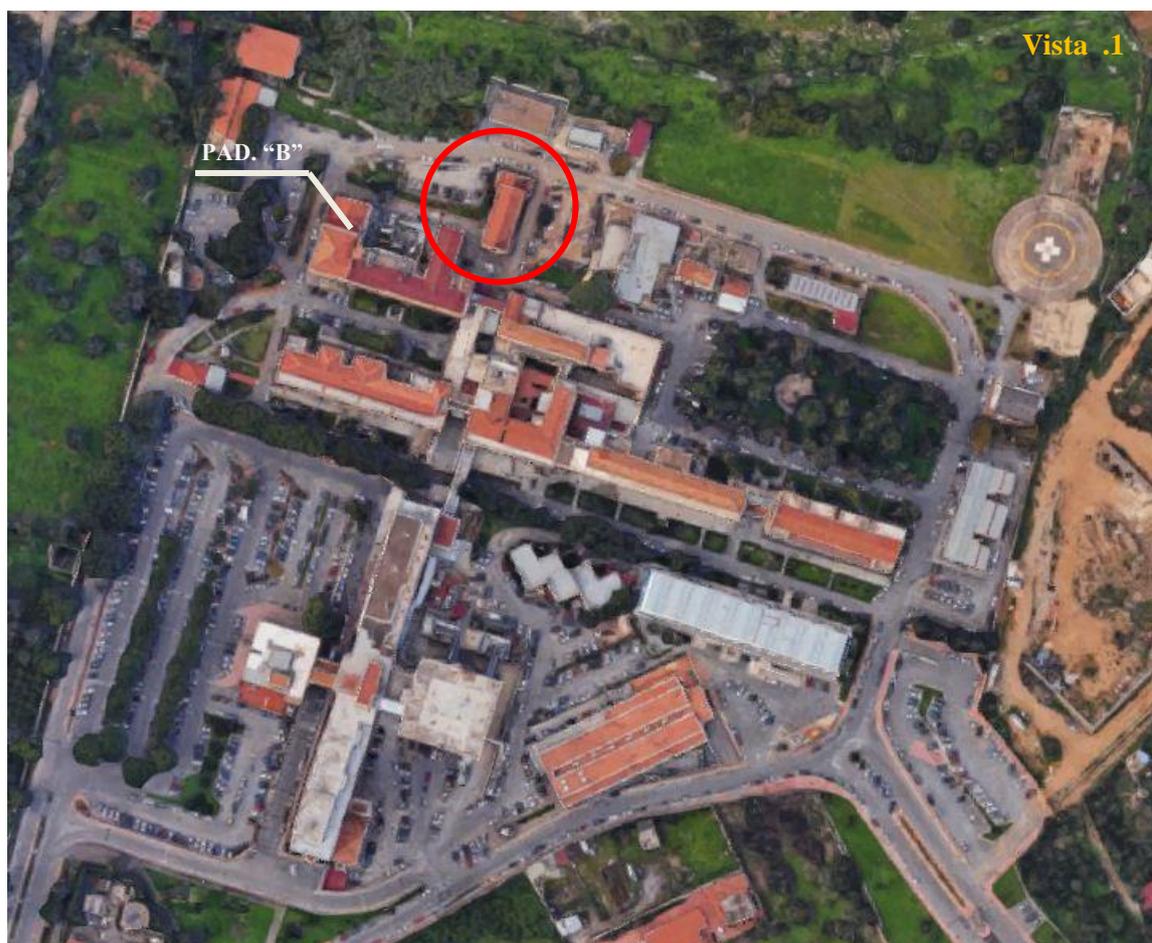
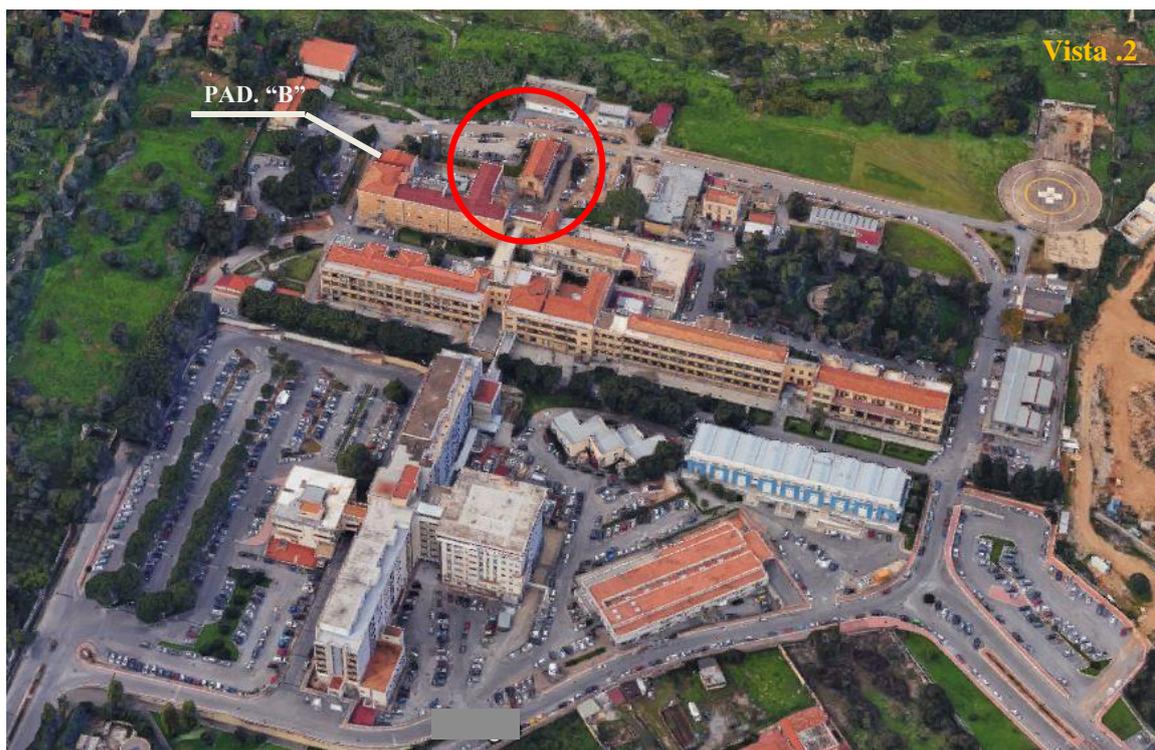
Tale corpo di fabbrica, ubicato di fronte all'ingresso posteriore del Pad. “B”, (Foto .1 e .2), è interessato da un vincolo diretto di tipo monumentale, che ne condiziona eventuali interventi di riqualificazione edilizia e rifunzionalizzazione all'indispensabile coinvolgimento della Soprintendenza BB.CC.AA. di Palermo.

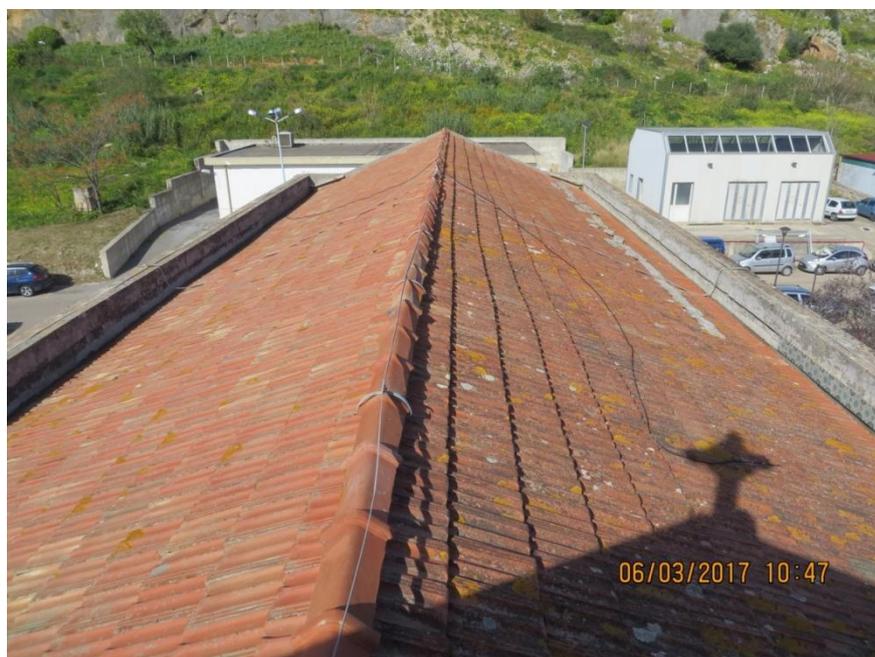
La copertura del corpo di fabbrica principale è costituita da capriate a due falde in legno rivestite con un manto di tegole del tipo marsigliese, mentre l'intradosso è costituito da volte realizzate in gesso.

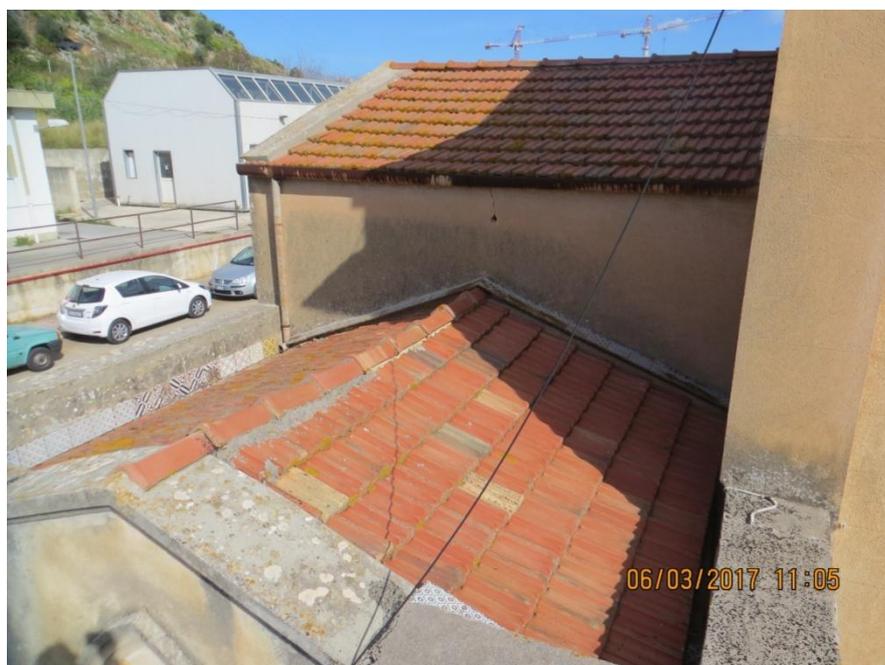
La copertura dei volumi minori è anch'essa realizzata in legno a due falde con rivestimento in tegole marsigliesi.

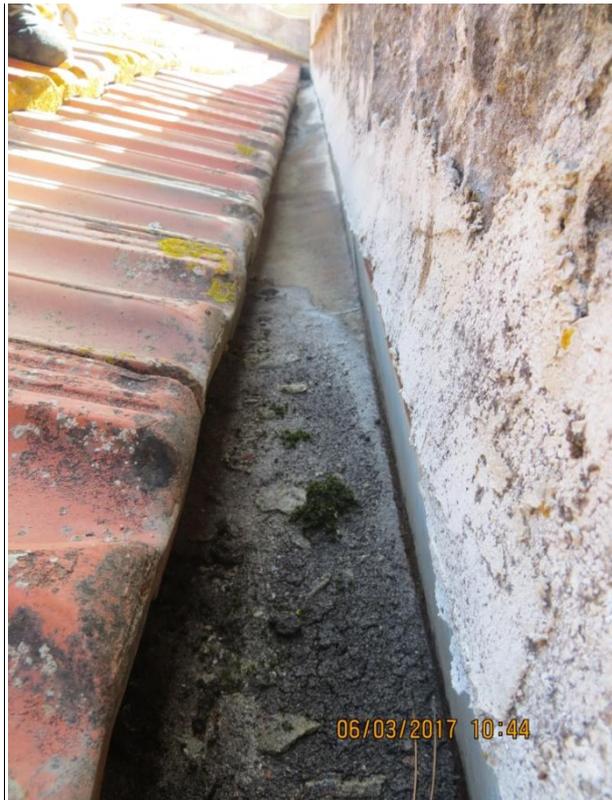
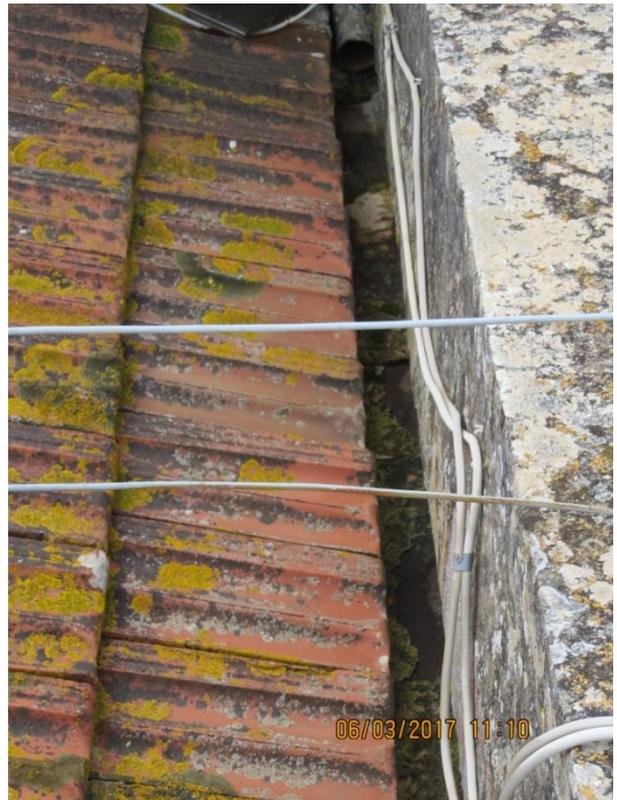
Il perimetro del tetto è delimitato da un muretto d'attico all'interno del quale è alloggiata la canalina, in lamierino zincato, di sezione rettangolare destinata a raccogliere le acque meteoriche.

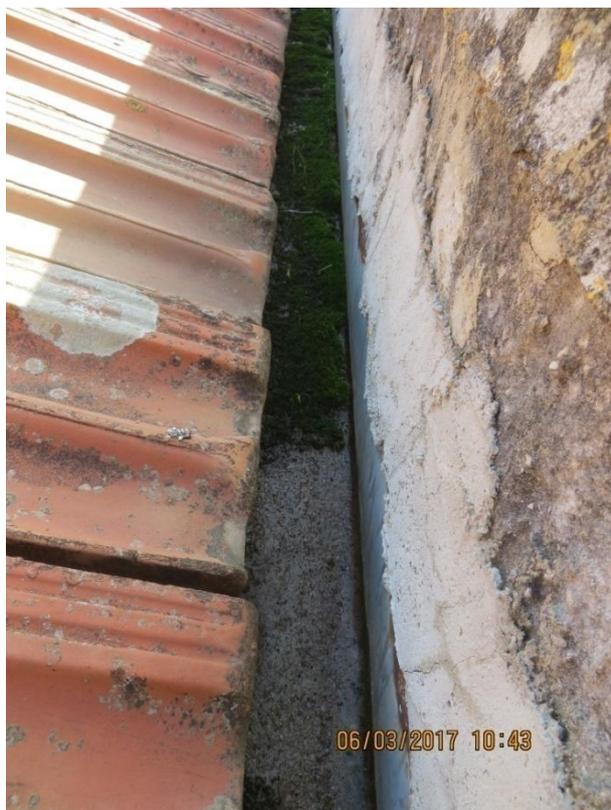
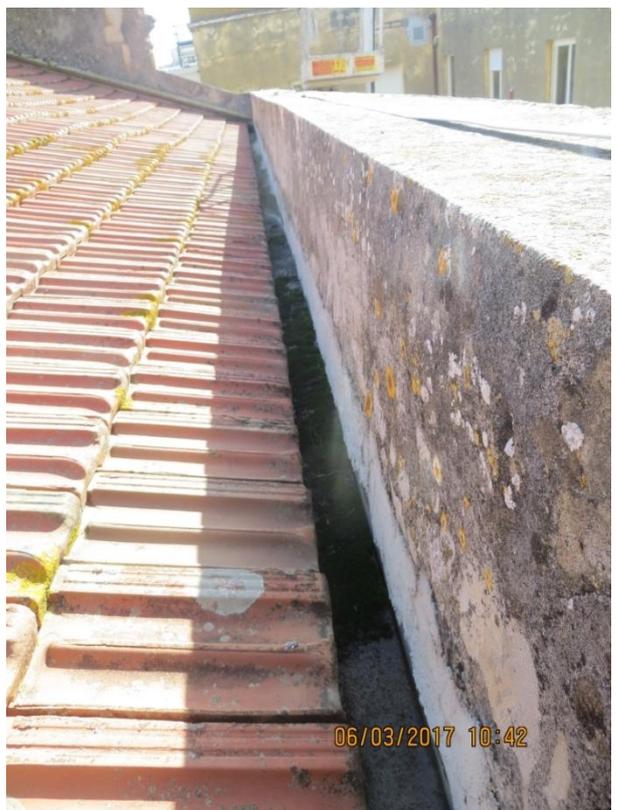
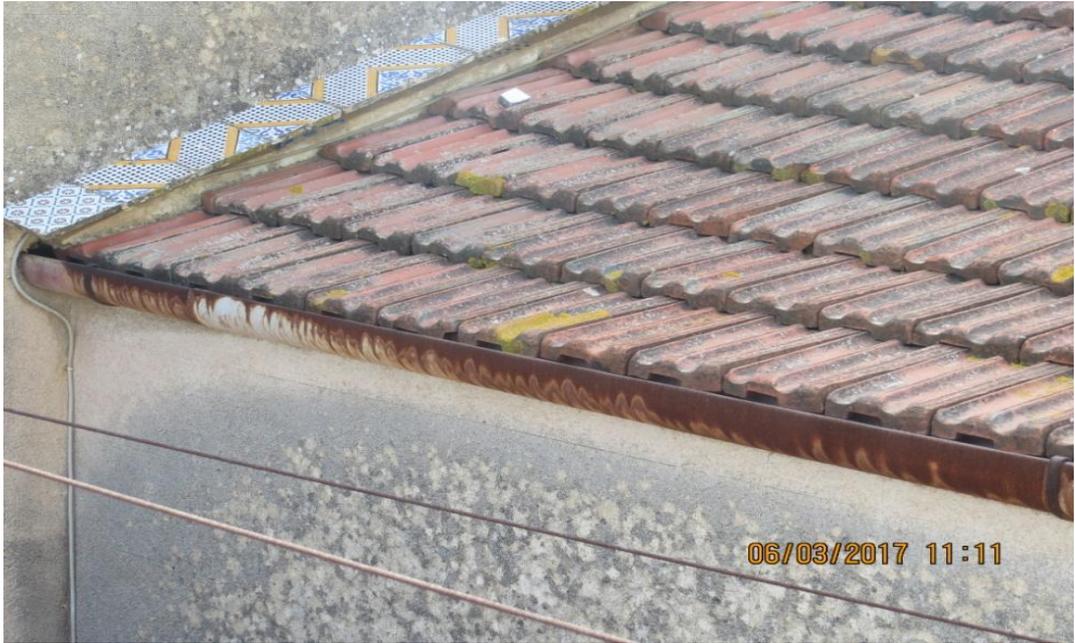
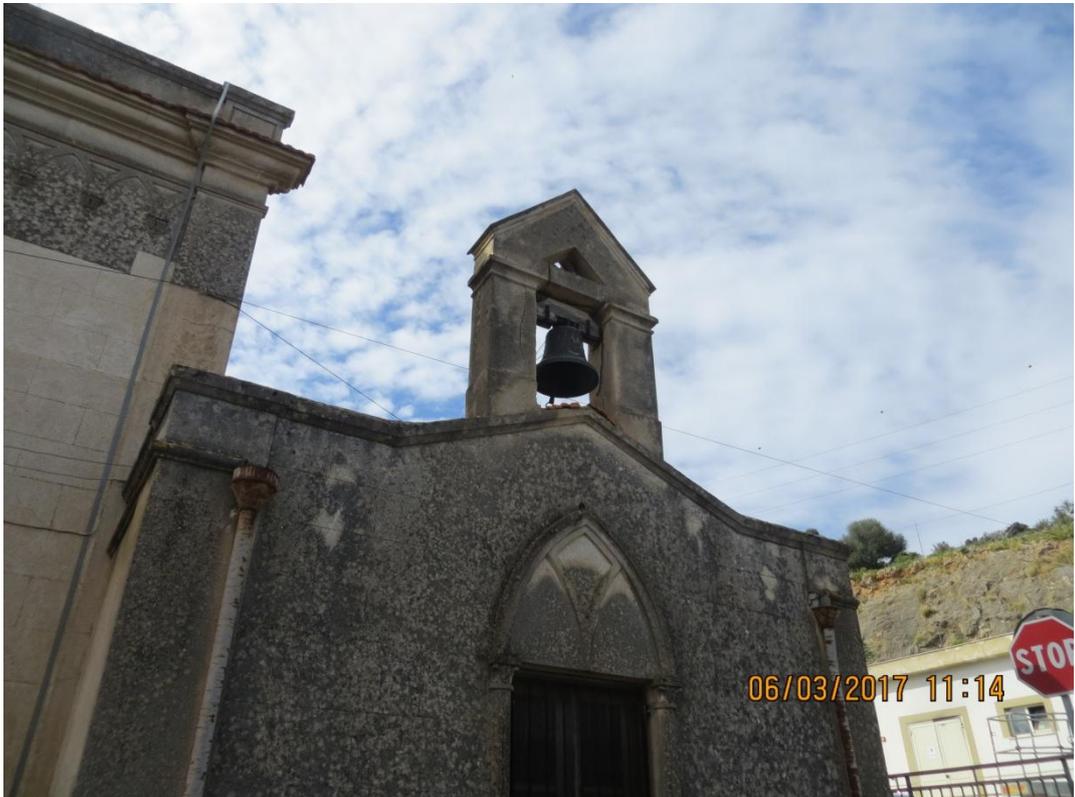
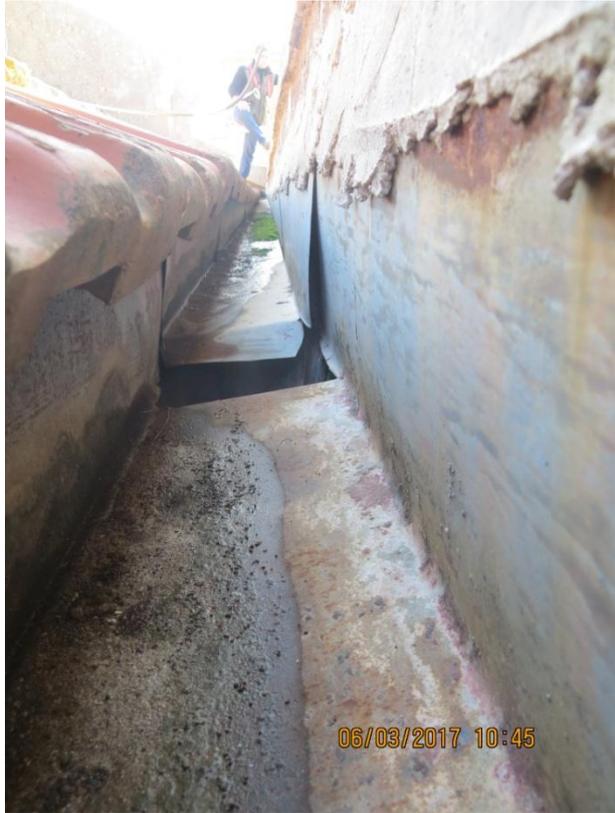
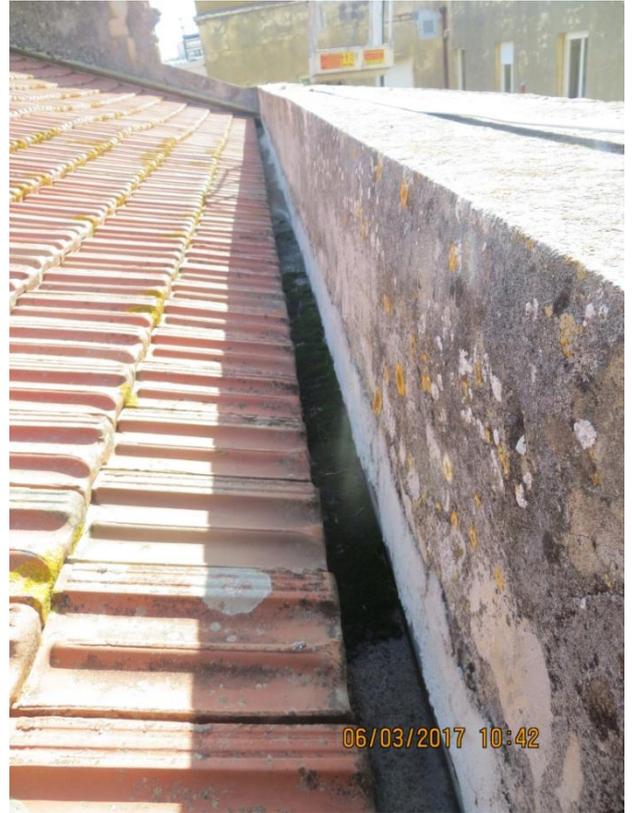
Tale canalina risulta essere ammalorata in quanto ormai arrugginita e in alcuni tratti forata e sconnessa dalla struttura di supporto. Vi è inoltre la presenza di grondaie e pluviali in lamierino ormai fatiscenti e forati, quindi non più idonei a garantire la totale raccolta e il regolare deflusso delle acque meteoriche.

5. Scomposizione di manto di tegole di qualsiasi tipo, compresi la selezione, pulitura ed accatastamento per il successivo impiego.
6. Rimozione di tubazioni di scarico, acqua, gas, pluviali e grondaie di qualsiasi diametro e tipo, compresi il carico del materiale di risulta sul cassone di raccolta, escluso il trasporto a rifiuto e le eventuali opere di ripristino connesse.

7. Fornitura e collocazione di grondaia dello sviluppo non inferiore a 35 cm fino a 50 cm, compreso anche per il fissaggio, saldature, opere murarie, malta occorrente, pezzi speciali quali curve, angoli, innesti di pluviali ecc., ogni altro onere magistero per dare l'opera completa ed a perfetta regola d'arte. in PVC pesante

8. Fornitura e collocazione di tubi in PVC pesante conformi alla norma UNI EN 1329-I, in opera per pluviali, per colonne di scarico o aerazione, compresi i pezzi speciali occorrenti, i collari di ferro per ancoraggio con malta cementizia, la saldatura dei giunti, ogni altro onere ed accessorio per dare l'opera completa ed a perfetta regola d'arte.. per diametro di 80 mm

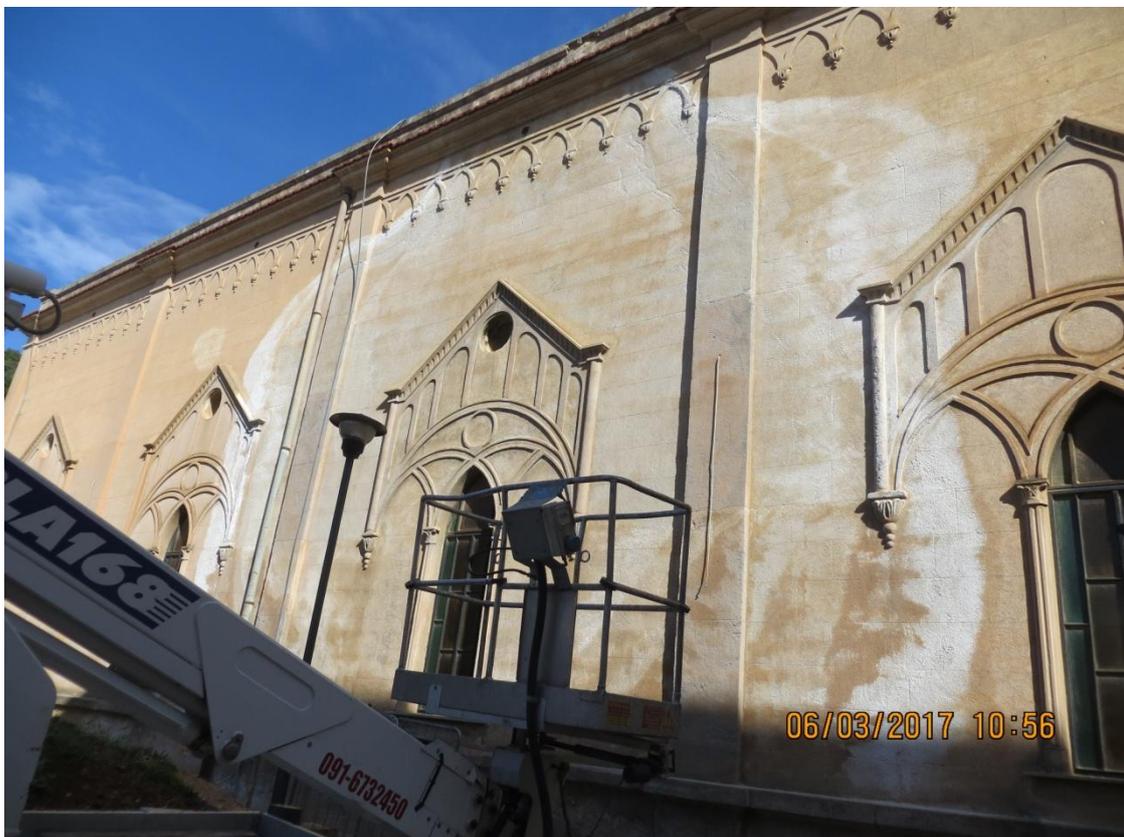
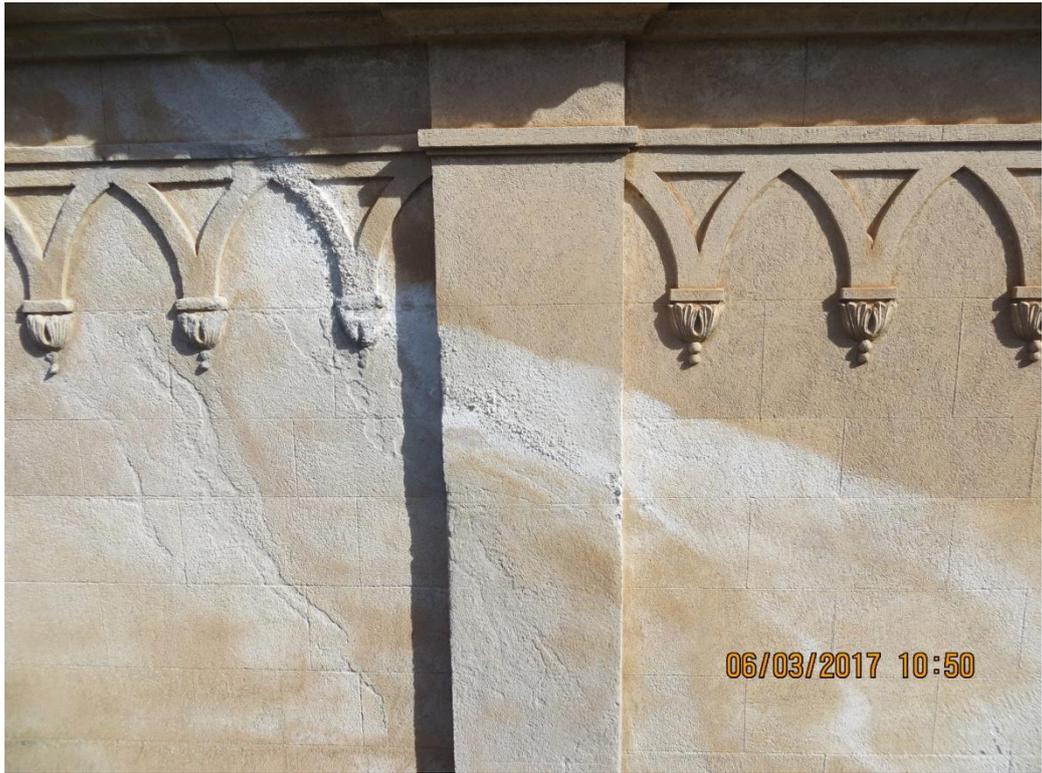
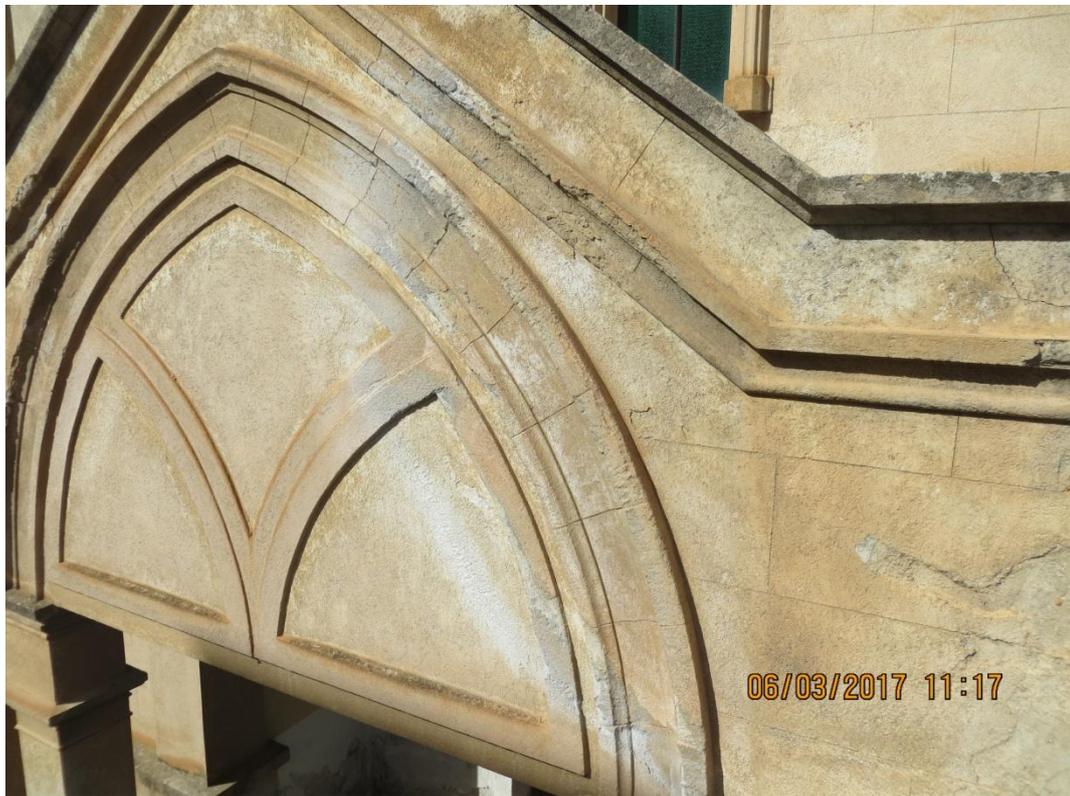
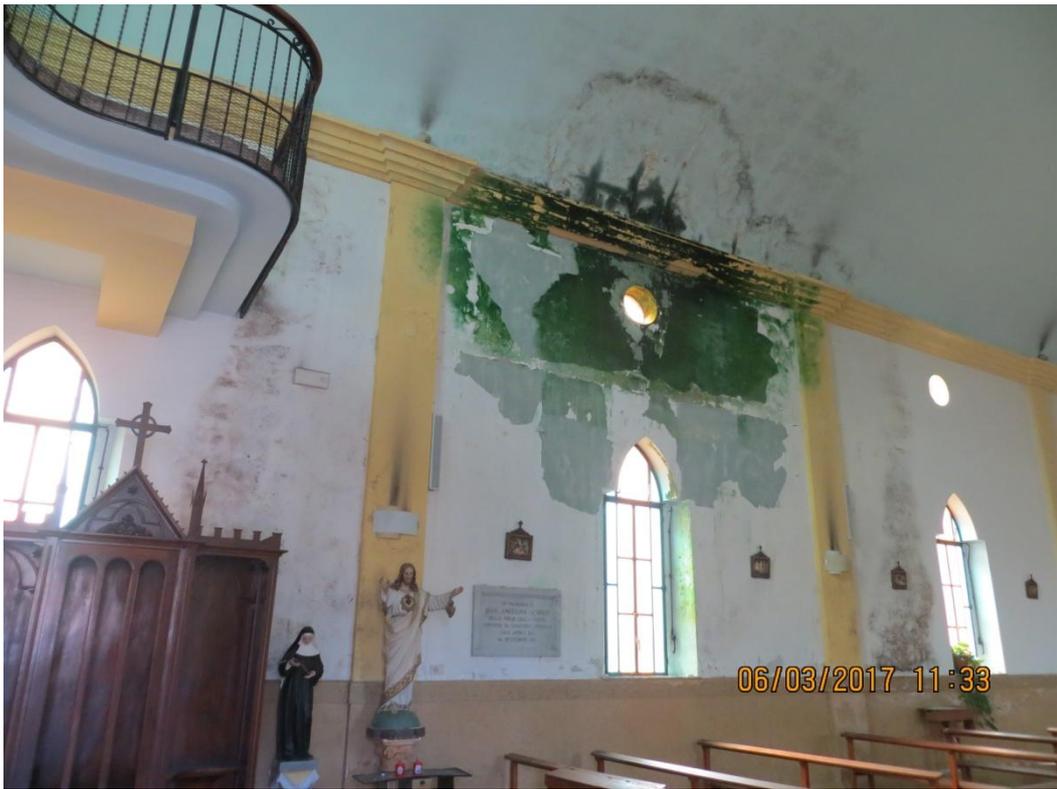
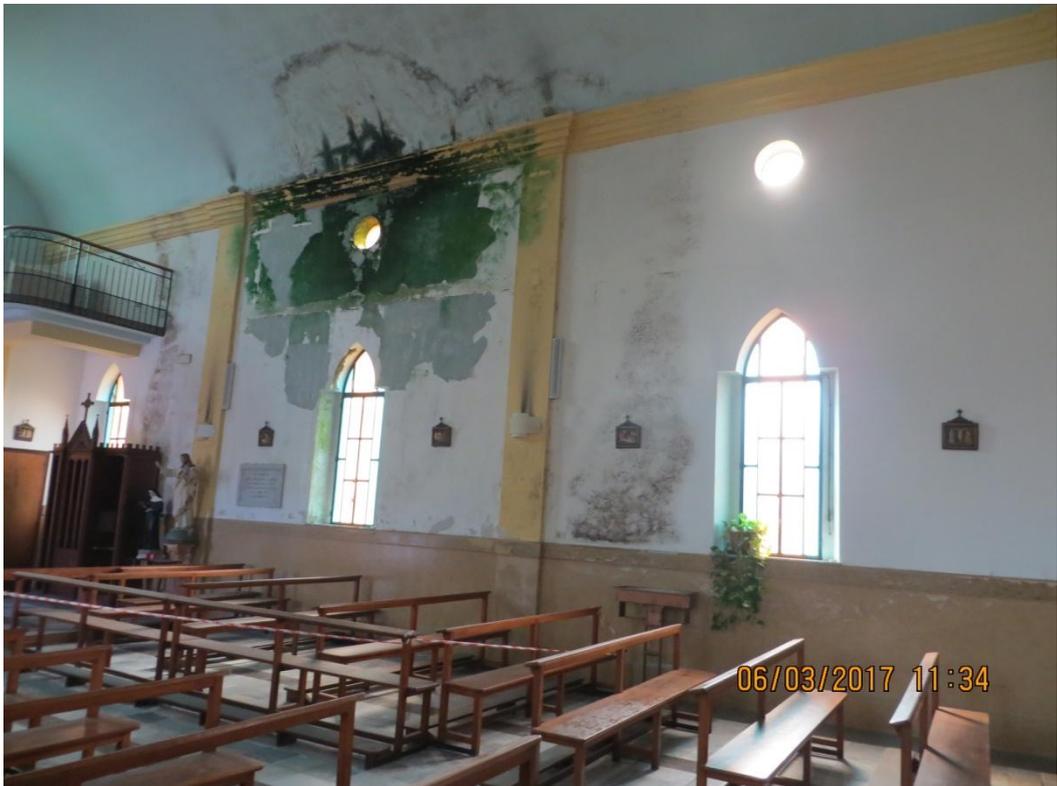
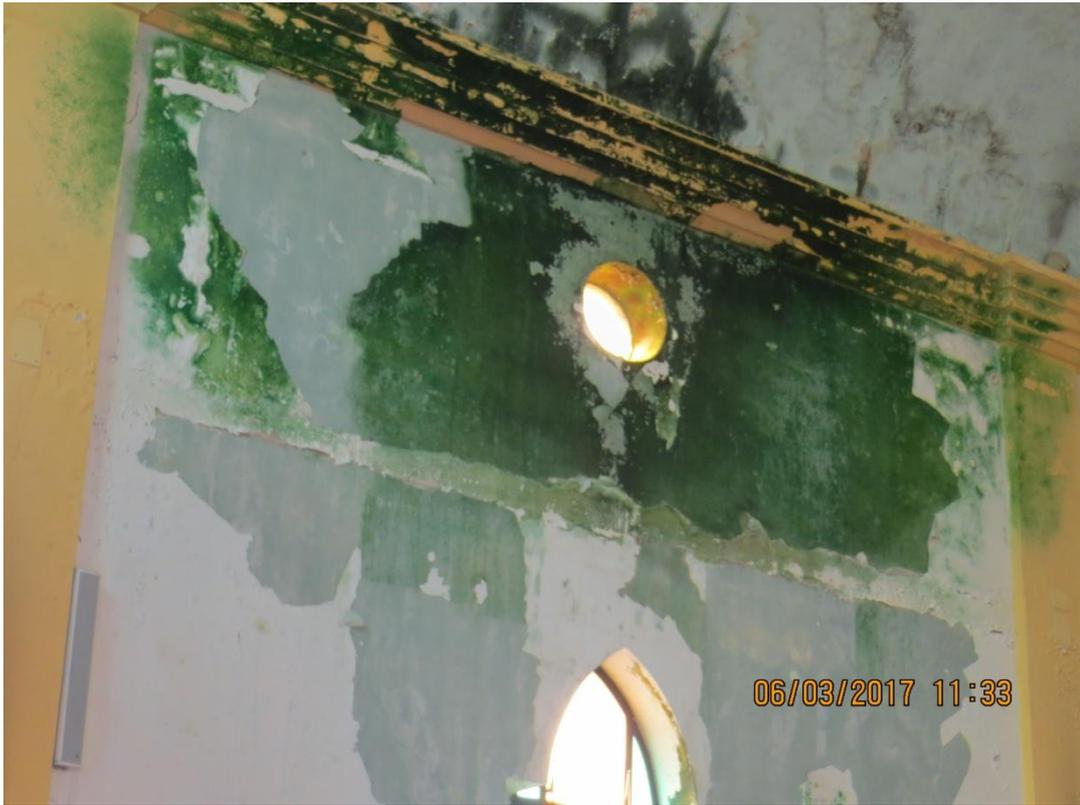
Quanto sopra cagiona fenomeni di infiltrazione di acqua piovana nei paramenti murari perimetrali con conseguente formazione di efflorescenze, muffe e distaccamenti di porzioni di intonaco in più punti sia internamente che esternamente.

Internamente alla costruzione si è in presenza di paramenti murari e intonaci ammalorati a causa del fenomeno dell'umidità.

4. Spicconatura accurata d'intonaci interni, mediante asportazione effettuata seguendo i contorni delle parti evidenziate, evitando danni a tutto quanto non è da asportare così come da prescrizione della Soprintendenza ai BB.CC.AA. Detta spicconatura sarà

10. Reintegrazione delle parti mancanti di intonaco precedentemente demolito, come da prescrizione della Soprintendenza ai BB.CC.AA, con malta di calce idraulica della stessa composizione delle esistenti o similare e pozzolana eseguita in sottosquadro e compreso altresì ogni altro onere e magistero per dare la parete in sito liscia come le parti esistenti pronta per essere tinteggiata .

14. Pulitura di superfici verticali e/o orizzontali intonacate, in pietra o in laterizio mediante l'impiego di idropulitrice o sabbiatrice con pressione pari a 20 - 30 at con idrogetto di acqua e sabbia micronizzata e impiego di spazzole rotanti.
