**LA VALUTAZIONE DELLA CAPACITÀ SISMICA DEL PADIGLIONE B DELL'OSPEDALE CERVELLO E PER LE INDICAZIONI NECESSARIE ALLA COMPLETA RESTITUZIONE ALL'USO.**

### Rapporto Finale

**●Analisi Storico Critica, Stato di fatto e Precedenti Valutazioni**

Marzo 2019

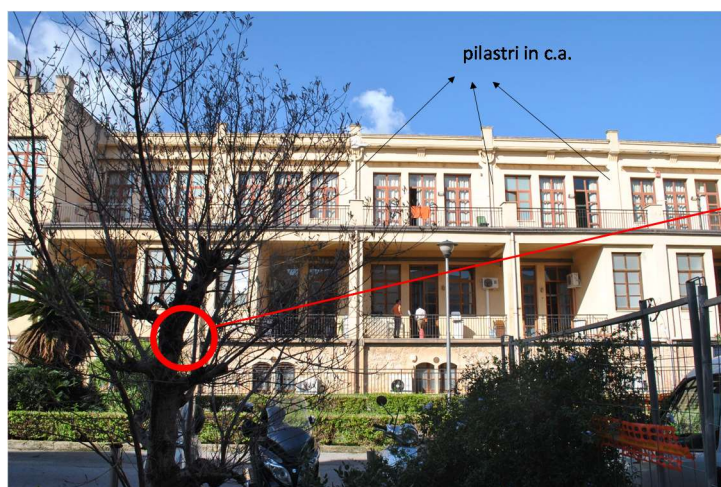
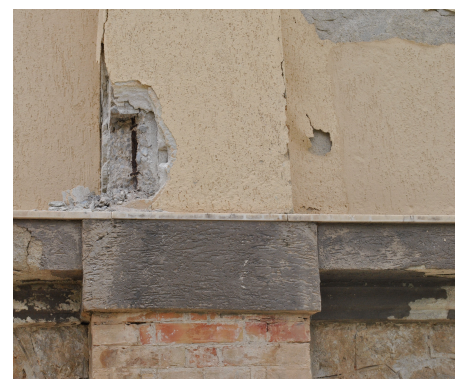
*Fig.13.Fronte Est: a) indicazione di alcuni elementi in c.a.; b) particolare di armatura in elementi in c.a.*

La presenza degli elementi in c.a. è stata verificata nel corso dei diversi sopralluoghi attraverso esami visivi, rimozione di intonaco o mediante prove magnetometriche.

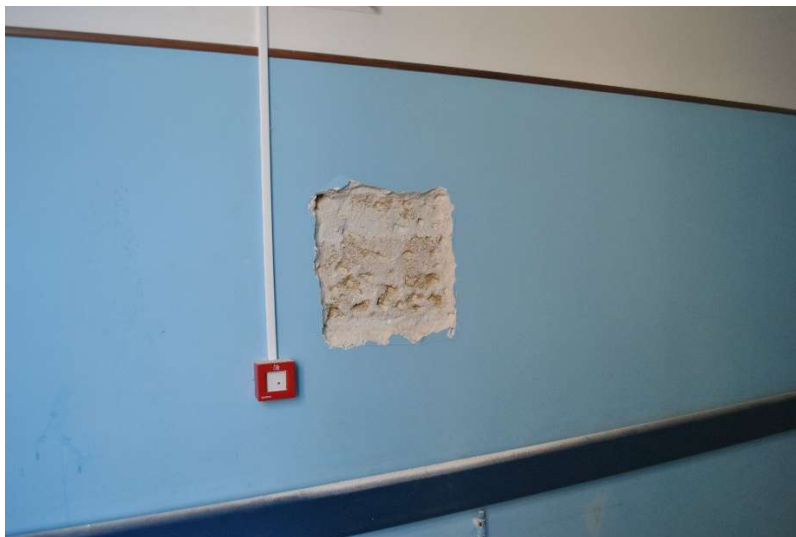
L'edificio presenta una struttura principale prevalentemente in muratura, costituita da blocchi di calcarenite di differente spessore Fig.18, inoltre nel corso dei diversi sopralluoghi attraverso esami visivi o rimuovendo dell'intonaco o attraverso delle prove pacometriche è stato verificato che in alcuni punti sono presenti elementi portanti in cemento armato Fig.19.

*Fig.18. Muratura rilevata da rimozione di intonaco al piano 3.*

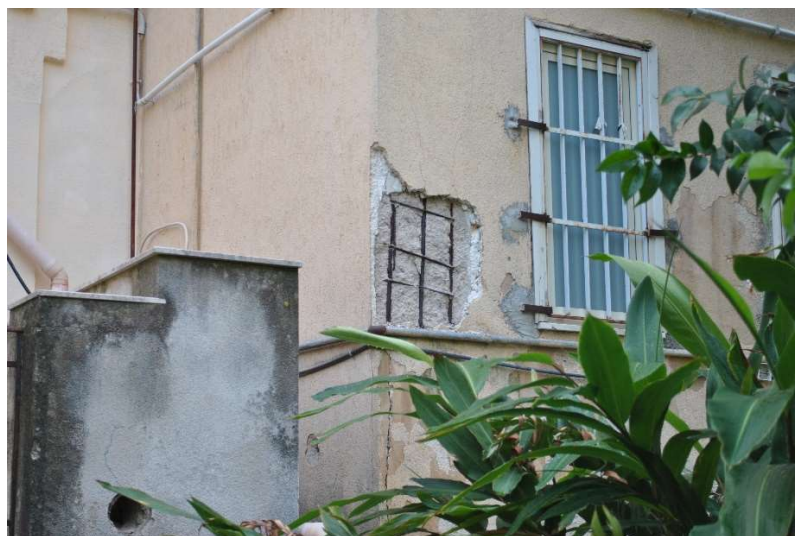
*Fig.19. Pilastro in c.a., prospetto Ovest.*

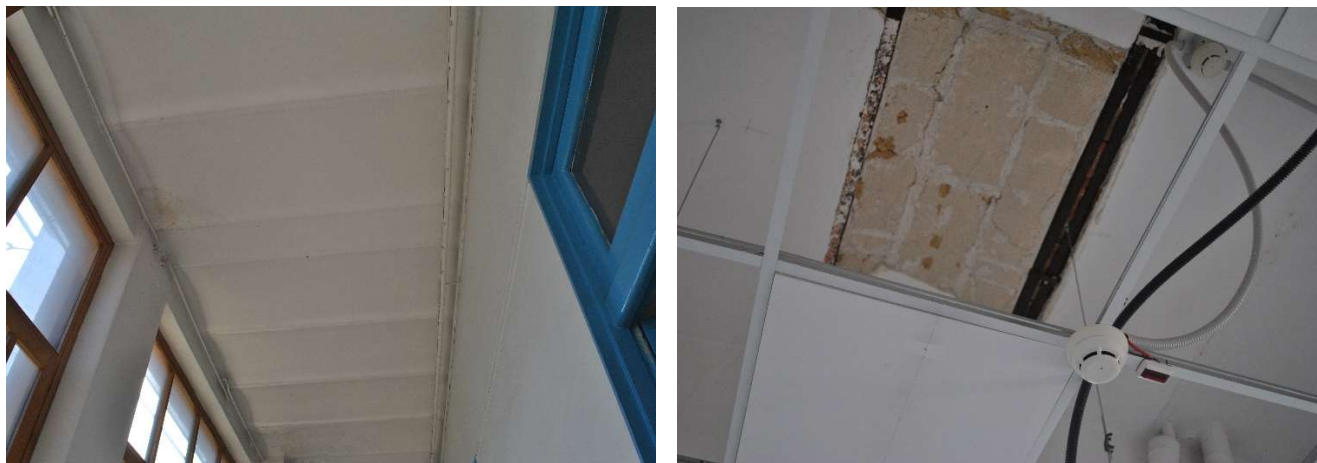
I solai di interpiano sono realizzati con doppi o singoli profili metallici IPE 180 e voltine in muratura di calcarenite per uno spessore complessivo di 30 cm (Fig.20). Sono anche presenti solai in latero-cemento gettati in opera dello spessore di 25 cm.

*Fig.20. Solaio di interpiano con profili IPE 180 e voltine di muratura di calcarenite.*

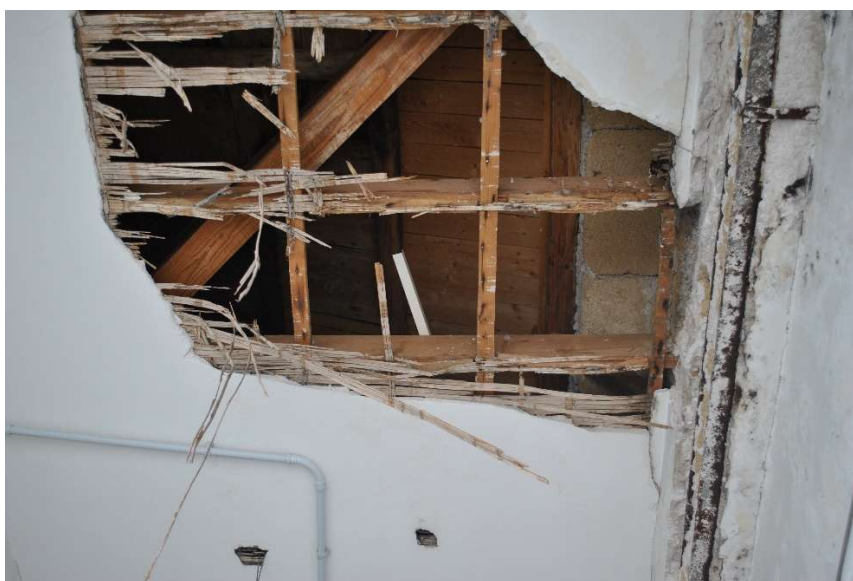
La struttura della copertura a falda è lignea (Fig.21).

*Fig.21. Particolare del solaio di copertura visibile attraverso controsoffitto al piano 3.*

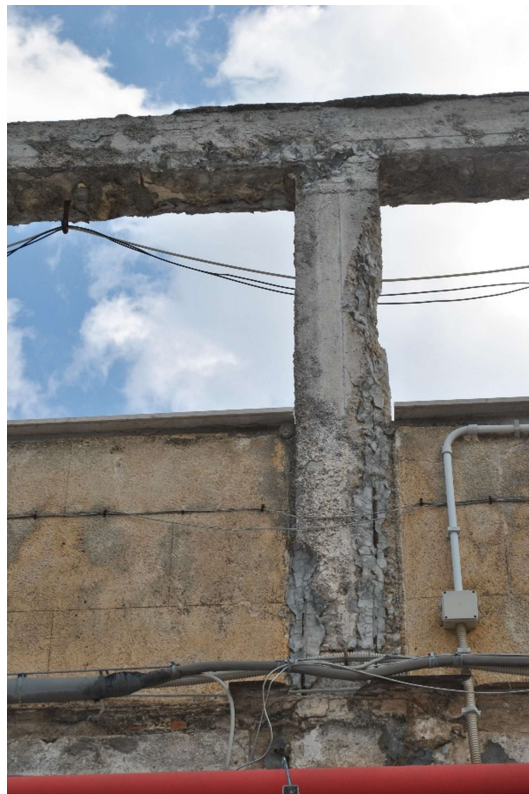
Quest'ultimo edificio facente parte del padiglione B, fu presumibilmente costruito nel 1909, insieme agli edifici 1, 2, 3, 4. Si presenta oggi a due elevazioni fuori terra per un'altezza complessiva di circa 9,00 m. Inizialmente, quando il padiglione B era destinato a sanatorio, al piano terra, da una parte era presente la dispensa e la cucina, la lavanderia, i locali destinati a stiratura, dall'altra i locali per la disinfezione. Al primo piano erano invece presenti alloggi per i medici e ampie terrazze. L'edificio 6 ha una struttura portante che è parzialmente in muratura, con blocchi di calcarenite di vario spessore e parzialmente in c.a.. Per quanto riguarda i solai, di copertura o di interpiano, sono presenti due differenti tipologie, latero-cemento gettato in opera o latero-cemento nervato gettato in opera per uno spessore entrambi di 25 cm. L'esame visivo ha messo in evidenza il degrado, a differenti livelli, delle parti in cemento armato per carbonatazione del calcestruzzo, ossidazione delle barre di armatura e espulsione dei copriferri o fessurazione del calcestruzzo stesso (Fig.27). Tale fenomeno è stato riscontrato in maniera diffusa e prevalente al momento, in diverse parti, non in esercizio.

*Fig.27. Stato di degrado elemento in c.a., edificio 6.*
