CERTIFICATO DI PROVA A TRAZIONE

| Prova richiesta | Trazione n° 6 barre d'armatura d'acciaio prelevati in situ |
| Oggetto dei lavori | P. O. "Ospedale Cervello" - Padiglione A |

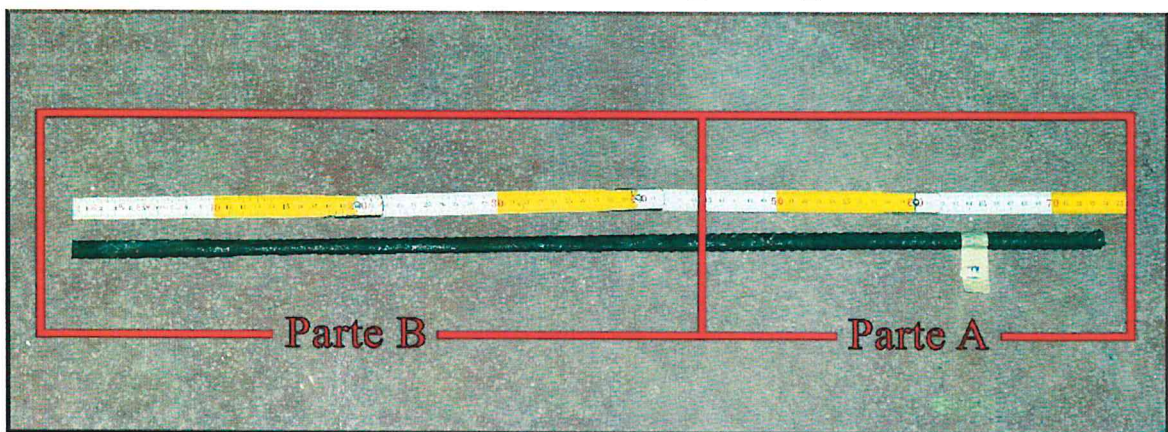
Figura n° 3

Il campione F1 esibisce difformi corrosioni lungo la sua altezza: la parte "B" è più degradata della "A" (fig. 3).

Le prove di trazione sono state realizzate producendo due provini: F1_A ed F1_B.

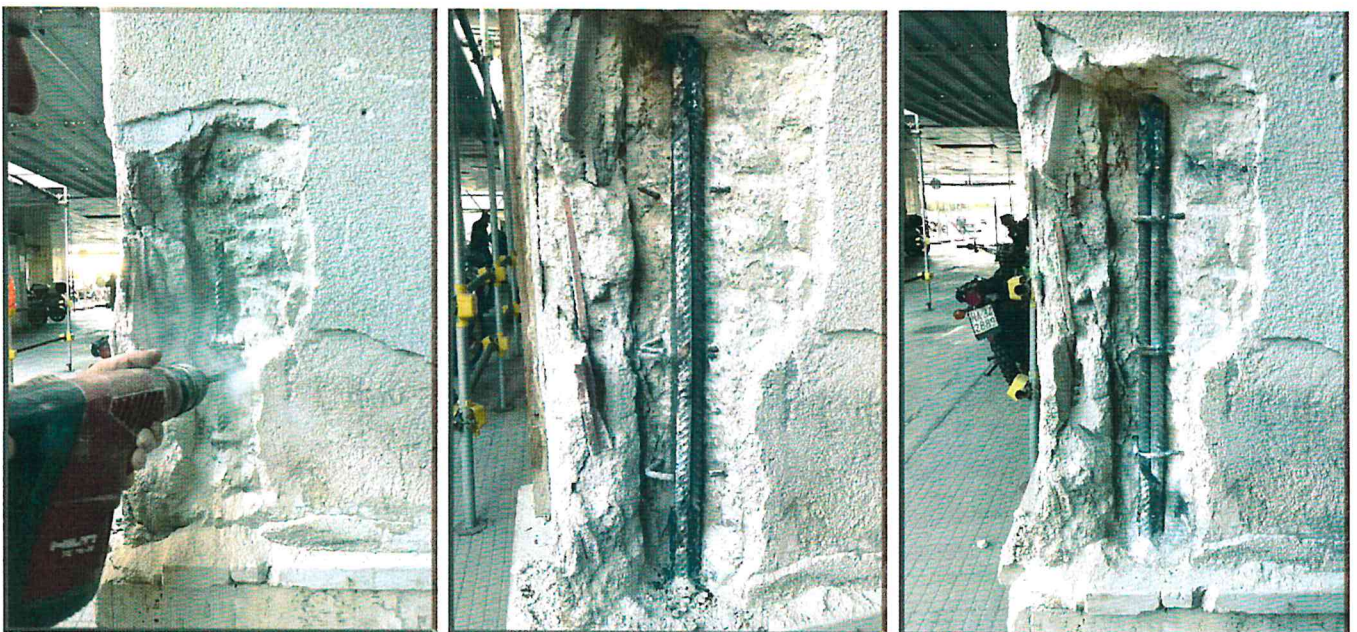
Figura n° 3

Di seguito si riportano alcune immagini dell'estrazione (figure 3-4) e della prova di trazione delle barre (figura 5).

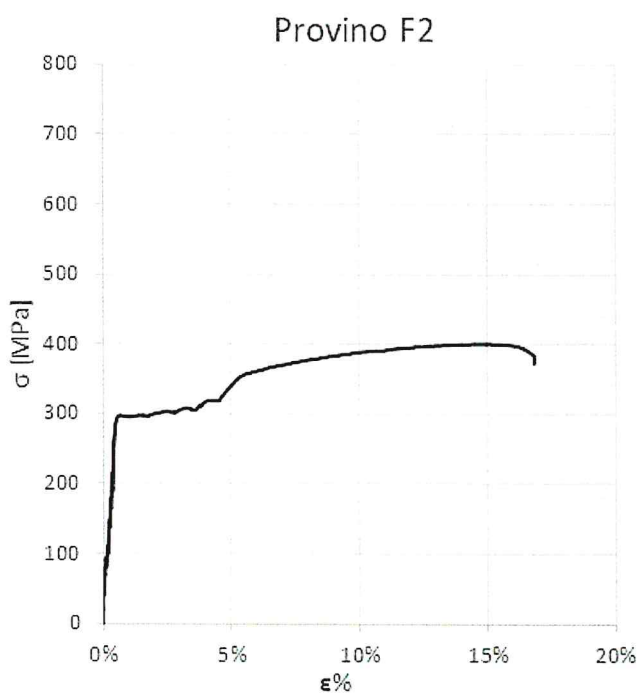
Grafico n° 3

| N | Sigla provino | Campione di provenienza | Luoghezza provino | Peso provino | Diametro equipesante | Tensione di snervamento | Tensione di rottura | Allungamento totale sotto carico massimo |
|---|---|---|---|---|---|---|---|--|
| 3 | F2 | F2 | 365 | 456,4 | 14,24 | 302,79 | 400,70 | 16,84 |

Il provino F2 ha avuto una anomala rottura.
