UNIVERSITÀ
DEGLI STUDI
DI PALERMO

LA VALUTAZIONE DELLA CAPACITÀ SISMICA DEL PADIGLIONE B DELL'OSPEDALE CERVELLO E PER LE INDICAZIONI NECESSARIE ALLA COMPLETA RESTITUZIONE ALL'USO.

Rapporto Finale

Edificio B2: ●Analisi e interventi di miglioramento

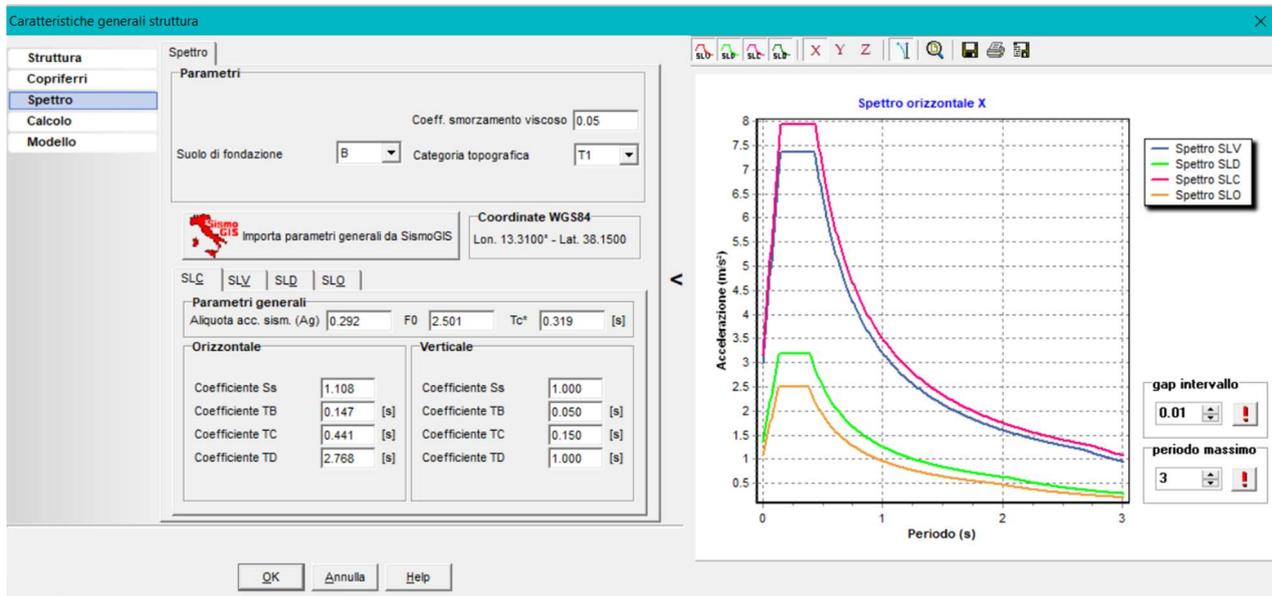
Fig.1. Spettri elastici riferiti ai diversi stati limite e parametri spettrali allo SLC.

Le forze sismiche di riferimento adottate nel modello sono quelle dello stato limite di collasso (SLC) il cui spettro ed i cui parametri spettrali sono riportati nella Fig.1 seguente.

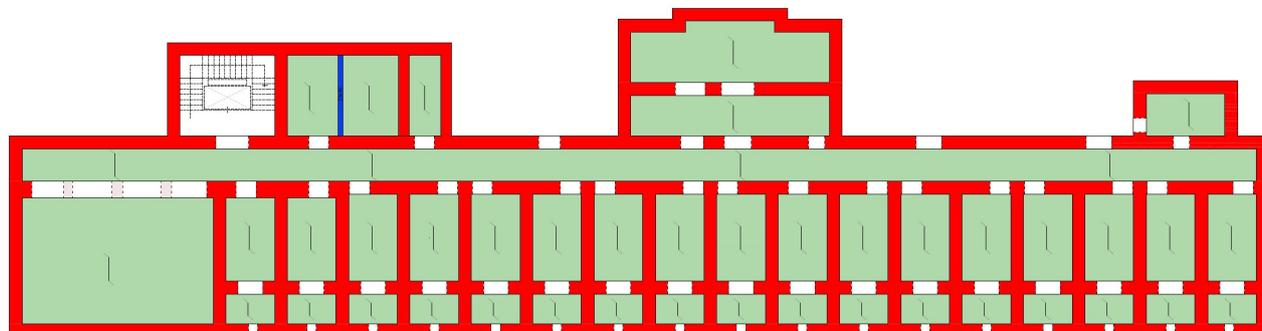
Fig.2. Planimetria Piano Terra.

Il corpo 2 preso in esame nella seguente relazione, presenta una struttura principale prevalentemente in muratura, costituita da blocchi di calcarenite di differente spessore; lungo i fronti Est ed Ovest sono presenti elementi portanti in cemento armato così come riportano le planimetrie in Figg. 2-3-4-5 e Figg.6 -7. La presenza degli elementi in c.a. è stata verificata nel corso dei diversi sopralluoghi attraverso esami visivi, rimozione di intonaco o mediante prove magnetometriche.

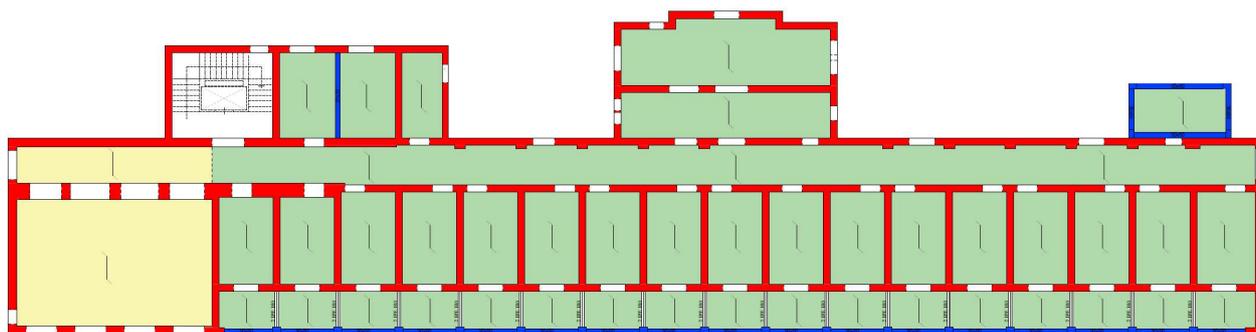
Fig.3. Planimetria Piano Primo.

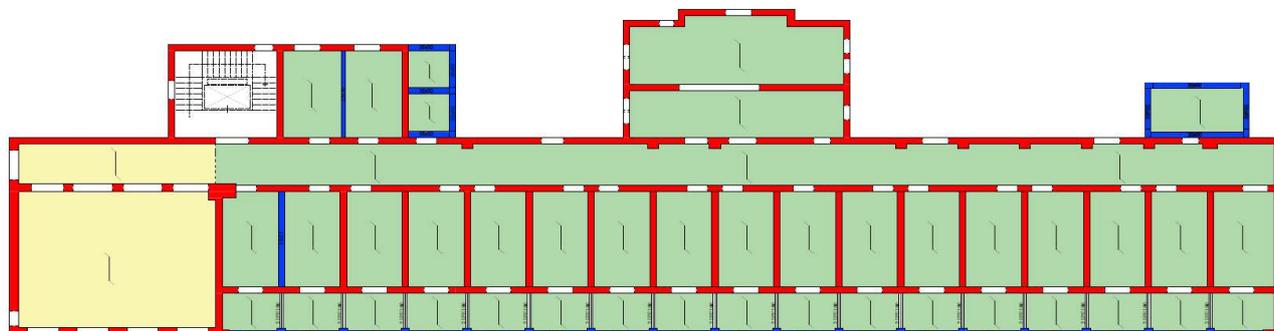
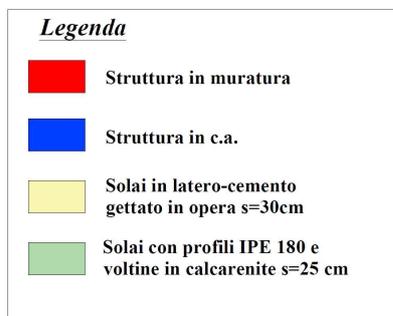
Fig.4. Planimetria Secondo Piano

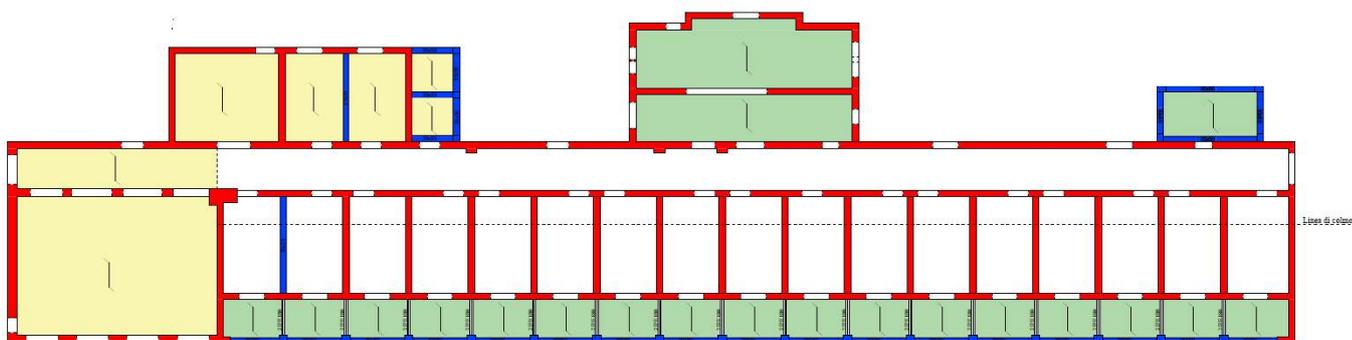
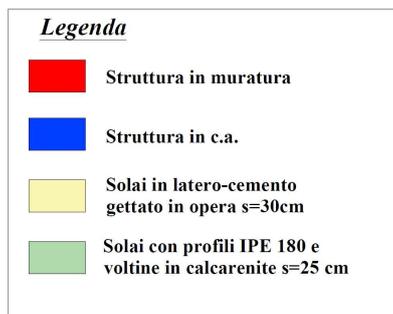
Fig.5. Planimetria Terzo Piano.

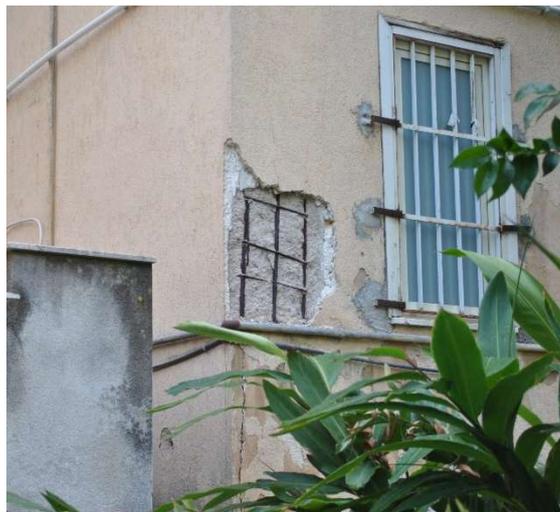
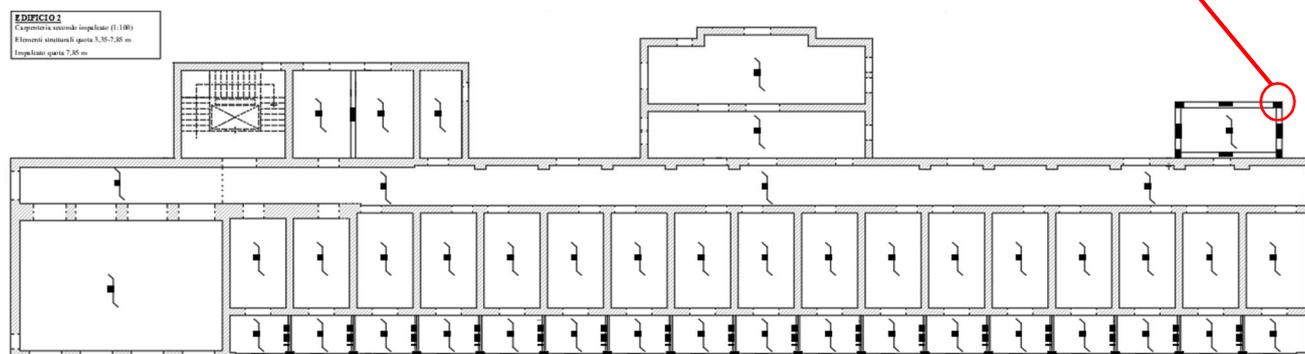
Fig.6. Pilastro in c.a., piano primo fronte Ovest.

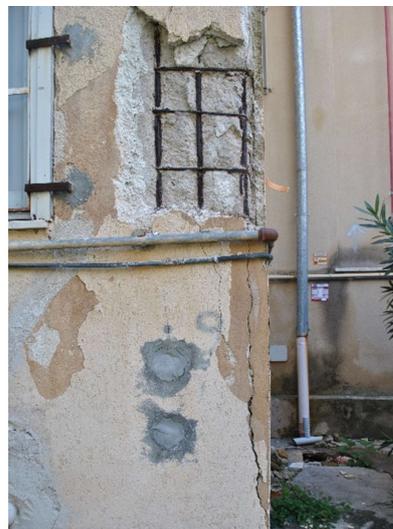
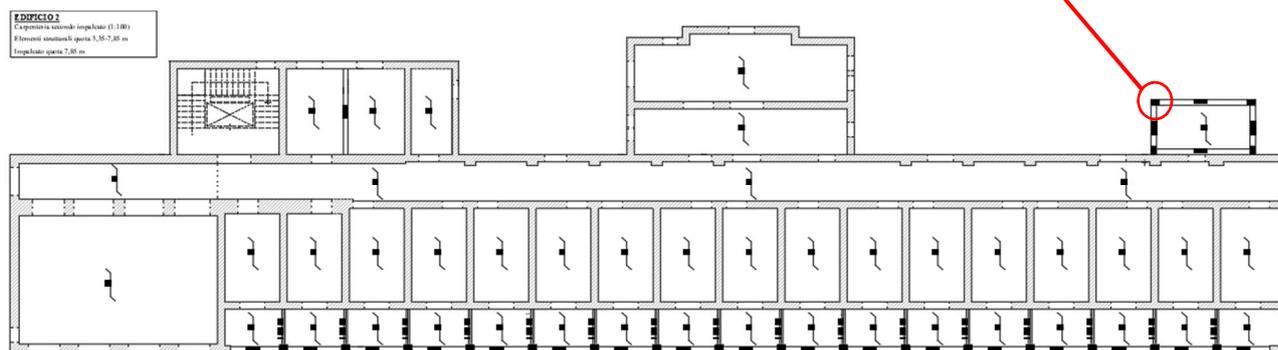
Fig.7. Pilastro di estremità in c.a., piano primo fronte Ovest.

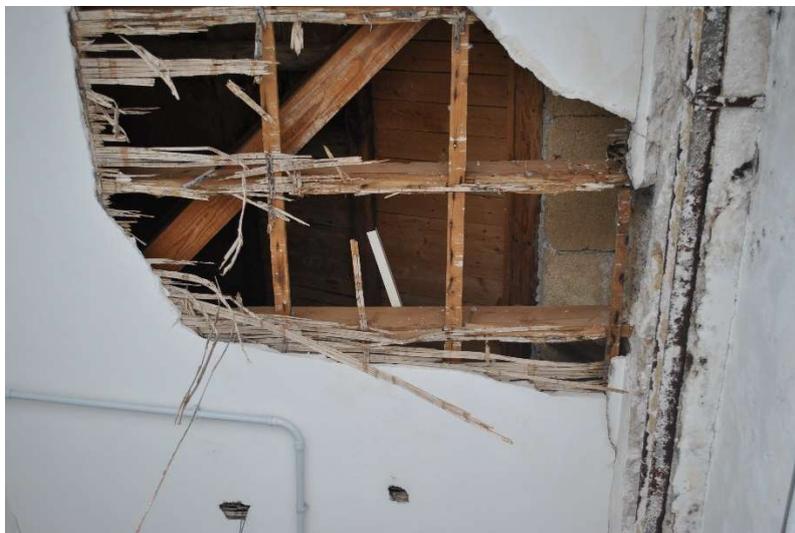
Fig.8. Struttura della copertura, scorcio dall'interno attraverso il controsoffitto.

Dalle endoscopie effettuate in situ e da quanto presente nei documenti forniti dalla committenza, i solai di interpiano risultano costituiti da due tipologie differenti, la prima con doppi o singoli profili metallici IPE 180 e voltine in muratura di calcarenite, la seconda costituita da solai in latero-cemento gettato in opera, entrambi per uno spessore complessivo di 25 o di 30 cm. La copertura, parzialmente piana e parzialmente a falda, presenta solai latero cementizi nella parte piana; le falde sono realizzate con capriate lignee, travi in legno, tavolato e tegole marsigliesi (Fig.8-9).

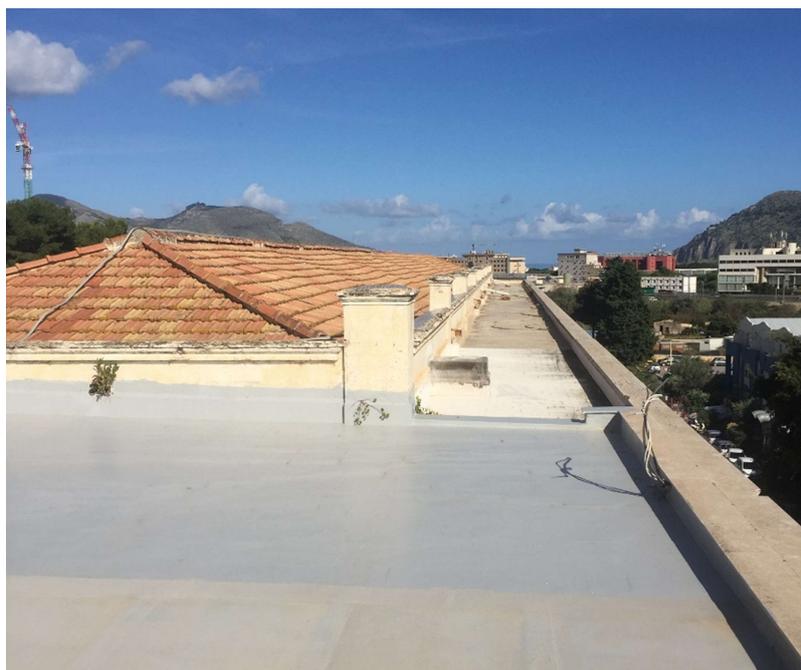
Fig.9. Copertura.

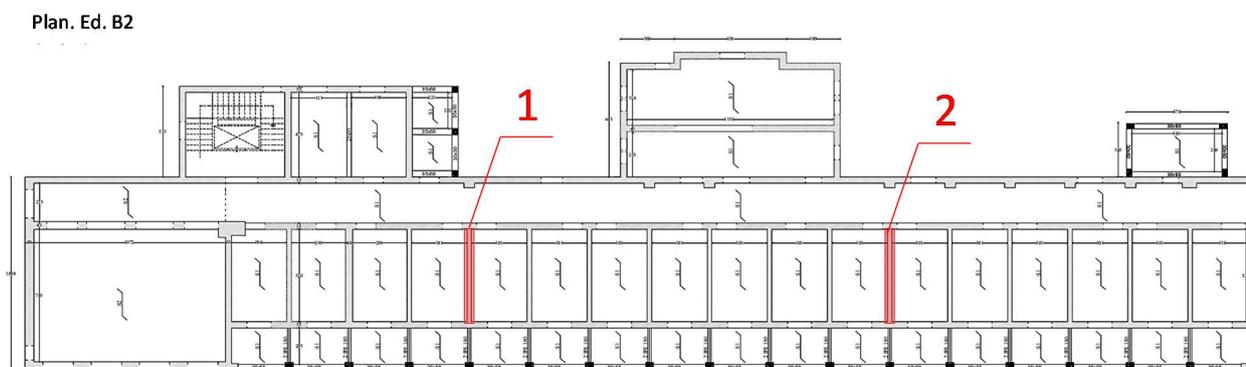
Fig.12. Muri oggetto di prova in rosso su planimetria edificio 2, piano primo.

Sono stati prelevati campioni di calcarenite ed effettuate n. 3 prove Sheppard per la stima della resistenza a compressione della muratura e per la stima della resistenza a taglio. Considerata la analogia delle murature adottate nella realizzazione dei corpi costituenti il padiglione B, i prelievi e le prove sono state effettuate su pareti interne all'edificio B2, attualmente non utilizzato. I muri su cui sono state effettuate le prove e prelevati i campioni sono evidenziati in Fig.12.

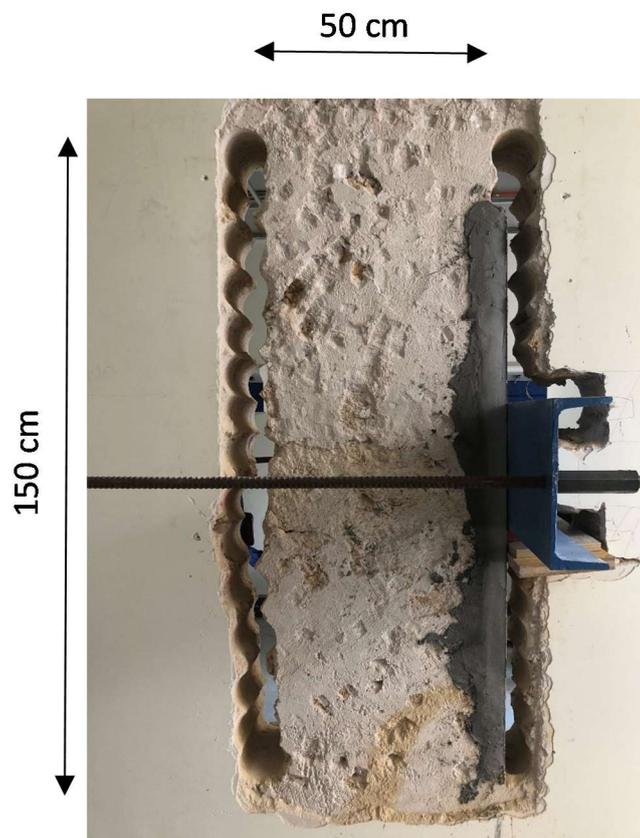
E' stata isolata una porzione di muratura come indicato nella Fig. 13 seguente con altezza di 150 cm, larghezza di 50 cm e spessore di 25 cm. Nella parte centrale è stato posto un profilo di acciaio (Fig. 14) per il carico su superficie previamente regolarizzata. Il carico è stato trasmesso tramite due barre dywidag visibili in Fig.13 ed in Fig. 16.

Fig.13. Campione di muratura su muro 1 soggetto a prova di flessione.

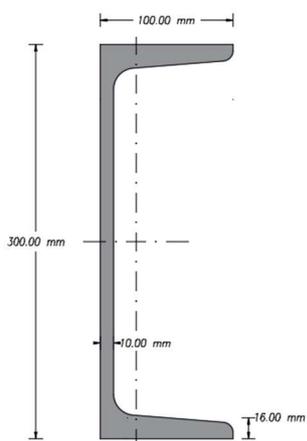
Fig.14. Profilo UPN utilizzato nella prova per l'applicazione del carico.

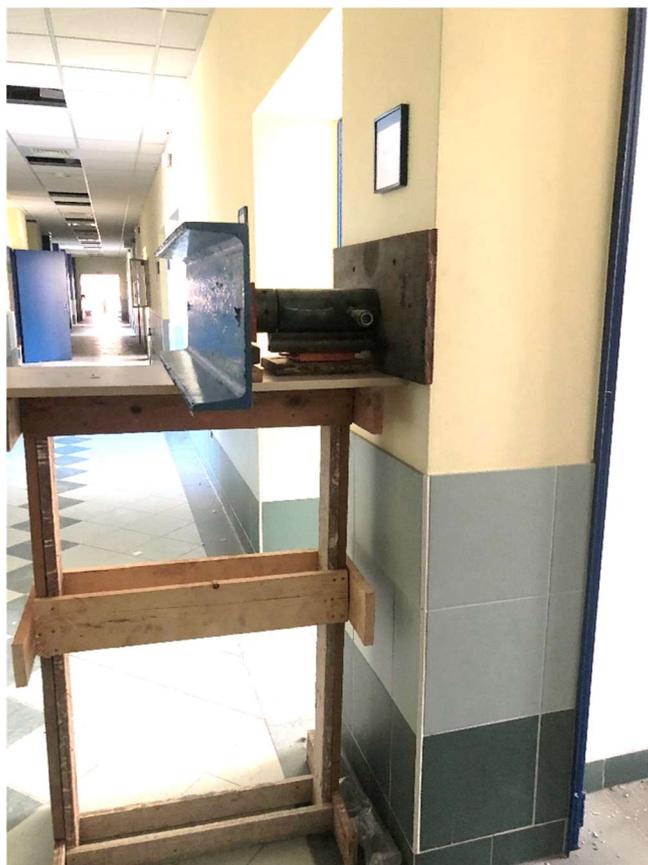
Un ulteriore profilo metallico (Fig. 15), posto in corrispondenza del corridoio, ha consentito il trasferimento della forza dal martinetto al profilato UPN di carico. Il martinetto è stato controllato tramite una pompa idraulica. Il set-up completo della prova è visibile in Fig. 16.

Fig.15. Profilo UPN e martinetto, posti nel corridoio.

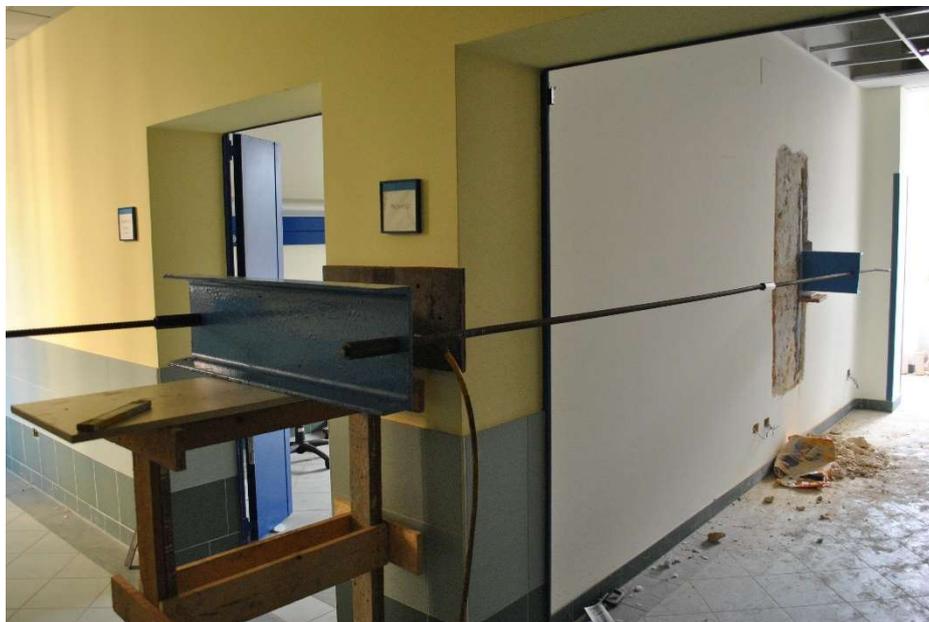
Fig.16. Set up della prova.

Durante la prova sono state effettuate solo misure di forza. La prova è stata arrestata ad un carico pari a 5.2 T. Tale carico è risultato quello massimo a flessione sopportabile dalla muratura.

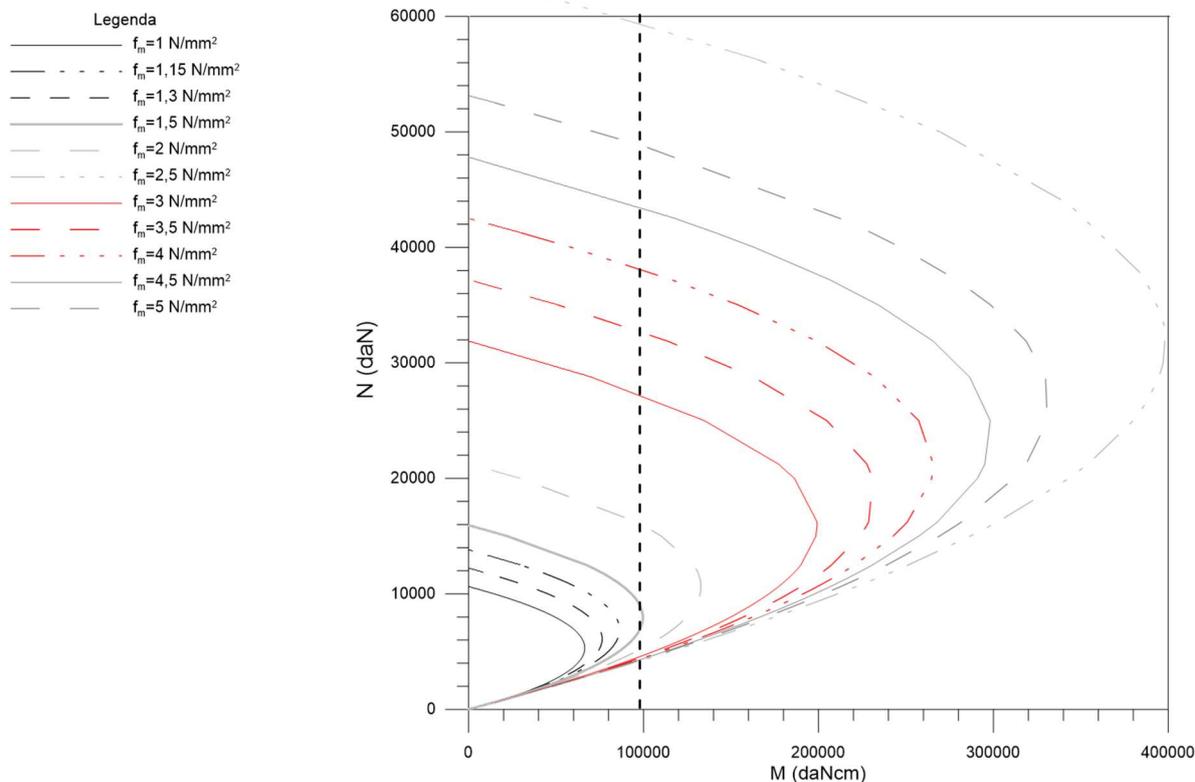
Considerato lo schema di carico, il momento ultimo associato al carico massimo è risultato pari a 97500 daNcm. D'altro canto il carico verticale stimato sul campione prima della prova, considerato il peso della muratura (1600 daN/m^3) e la orditura dei solai, e l'altezza di muratura al di sopra del campione (circa 8 m) è di 1600 daN. Tuttavia tale sforzo normale subisce un incremento durante la prova stessa a causa delle deformazioni dell'elemento strutturale e della sua bidimensionalità, che non è possibile misurare con il set up utilizzato. In queste condizioni considerati i possibili domini di rottura della muratura, la stessa presenta una resistenza a compressione certamente superiore a 15 daN/cm^2 ma anche compatibile con valori fino a $50\text{-}60 \text{ daN/cm}^2$ come si evince meglio dalla Fig.17 in cui la linea tratteggiata verticale individua il momento di rottura e separa domini di rottura possibili da domini di rottura non possibili (ciascun dominio di rottura è caratterizzato da un valore di resistenza della muratura).

Fig.17. Domini di rottura per diversi valori di resistenza della muratura

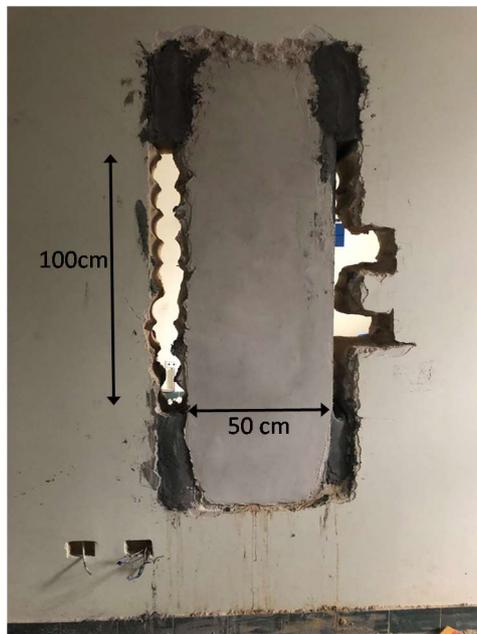
Il campione di muratura isolato nel muro 1 dell'edificio B2 è stato modificato nella geometria in maniera che la risposta fosse dominata da un meccanismo di taglio. In particolare le dimensioni (Fig.18) sono state modificate in maniera che il campione assumesse una altezza di 100 cm ed una larghezza di 50 cm (spessore 25 cm).

La prova è stata dunque ripetuta utilizzando lo stesso set-up ed ottenendo un carico massimo di 10.2 T corrispondente ad un taglio di 5.1 T ed una tensione tangenziale $\tau=4.08 \text{ daN/cm}^2$ (a questa tensione tangenziale è associato uno sforzo normale di 1600 daN, corrispondente a una tensione normale di 1.28 daN/cm^2 – questo si traduce, coerentemente con il modello di resistenza a taglio proposto dal DM 2018, in una resistenza in assenza di carichi verticali pari a $4.08-0.4 \times 1.28=3.56 \text{ daN/cm}^2$).

Fig.18. Campione su muro 1 per prova di taglio

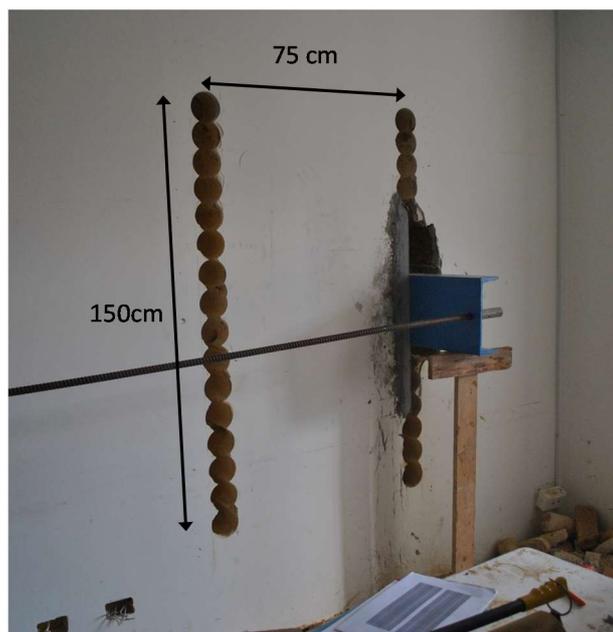
Al fine di valutare l'eventuale effetto delle dimensioni del campione, in questo caso il campione stesso è stato realizzato in maniera da avere larghezza di 75 cm, altezza di 150 cm e spessore di 25 cm.

Fig.19. Campione testato a taglio su muro n.2

In questo caso il carico massimo ottenuto è di 14.1 T corrispondente ad un taglio di 7.05 T ed una tensione tangenziale di 3.76 daN/cm². A questa tensione tangenziale è associata una tensione normale prodotta dalla muratura sovrastante. In questo caso lo sforzo normale, nell'ipotesi di avere circa 7 m di muratura sovrastante e che tali muri non portano solai, è di 2100 daN, corrispondente a 1.12 daN/cm² – questo si traduce in una resistenza in assenza di carichi verticali pari a 3.76-0.4x1.12=3.31 daN/cm²).

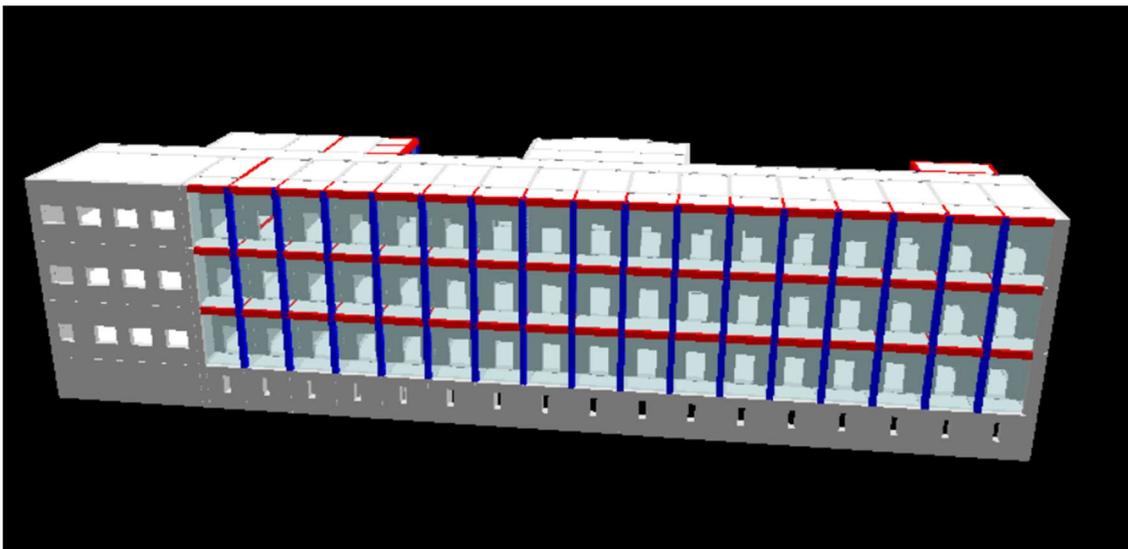
Svolti gli opportuni sopralluoghi e prove, fissate le caratteristiche meccaniche e il livello delle azioni sismiche e di pericolosità sismica del sito, l'edificio B2 è stato modellato mediante l'utilizzo del software di calcolo VEM della STACEC. Nelle Figg.20-21 si possono osservare due viste del modello

Fig.20. Modello strutturale edificio B2, fronte Est.

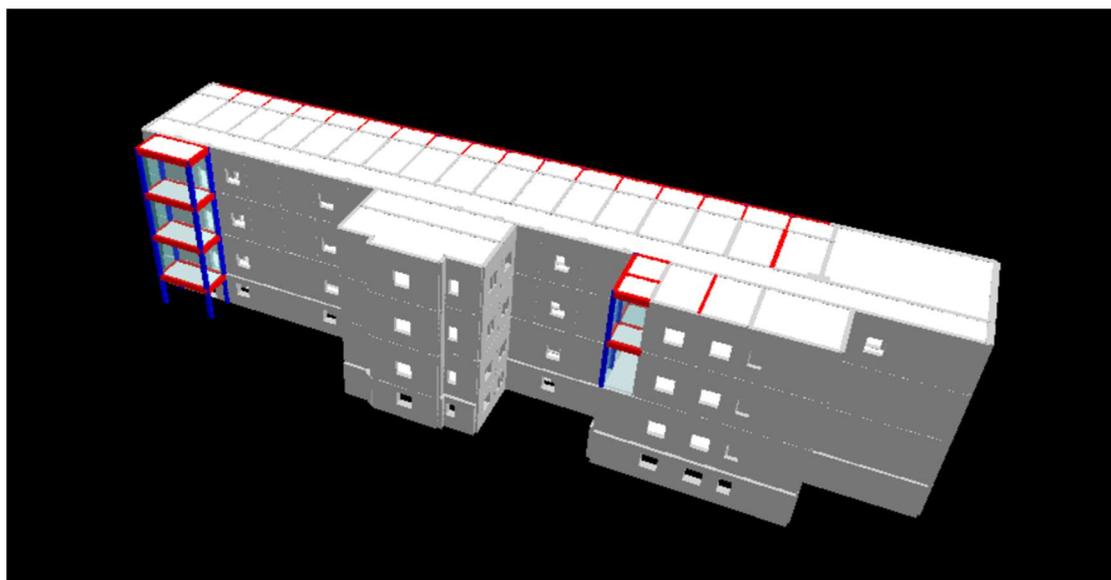
Fig.21. Modello strutturale edificio B2, fronte Ovest.

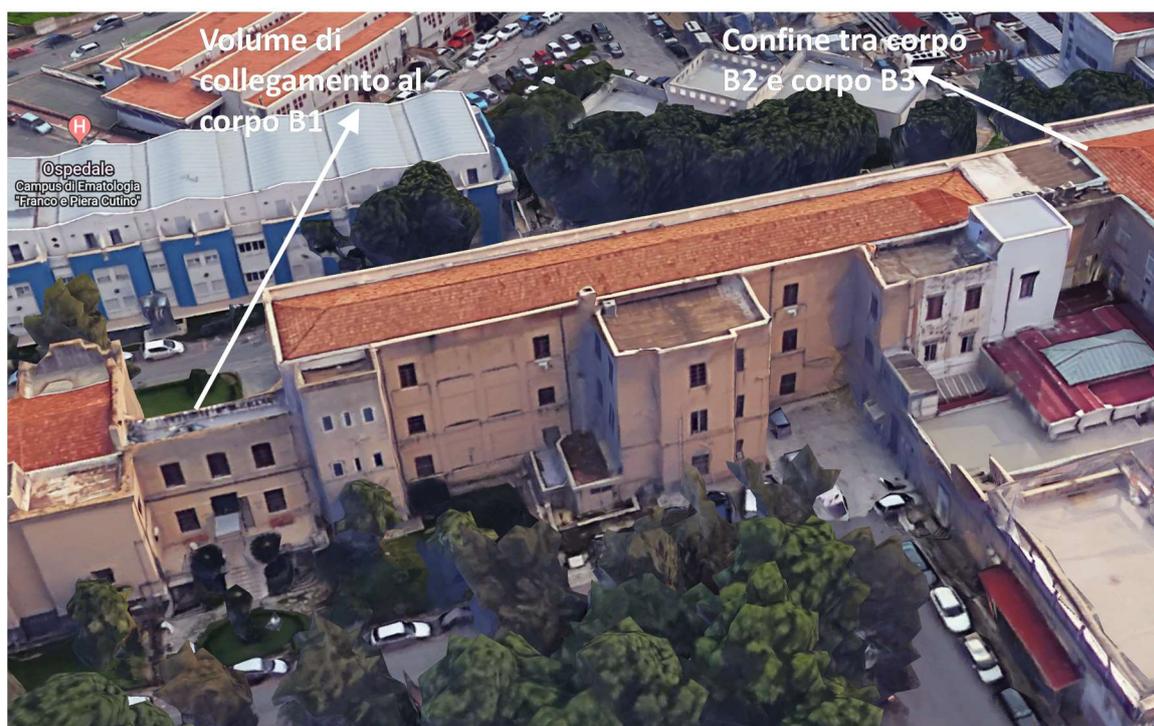
Il modello in questione è quello di un edificio considerato isolato per la difficoltà di valutare le azioni mutue con il piccolo volume adiacente, di collegamento fra edificio B1 ed edificio B2, e le azioni scambiate con l'edificio B3 ed altri corpi minori (Fig. 22).

Fig.22. Vista dell'edificio B2 con indicazione del volume di collegamento all'edificio B1 ed il confine tra corpo B2 e corpo B3 .

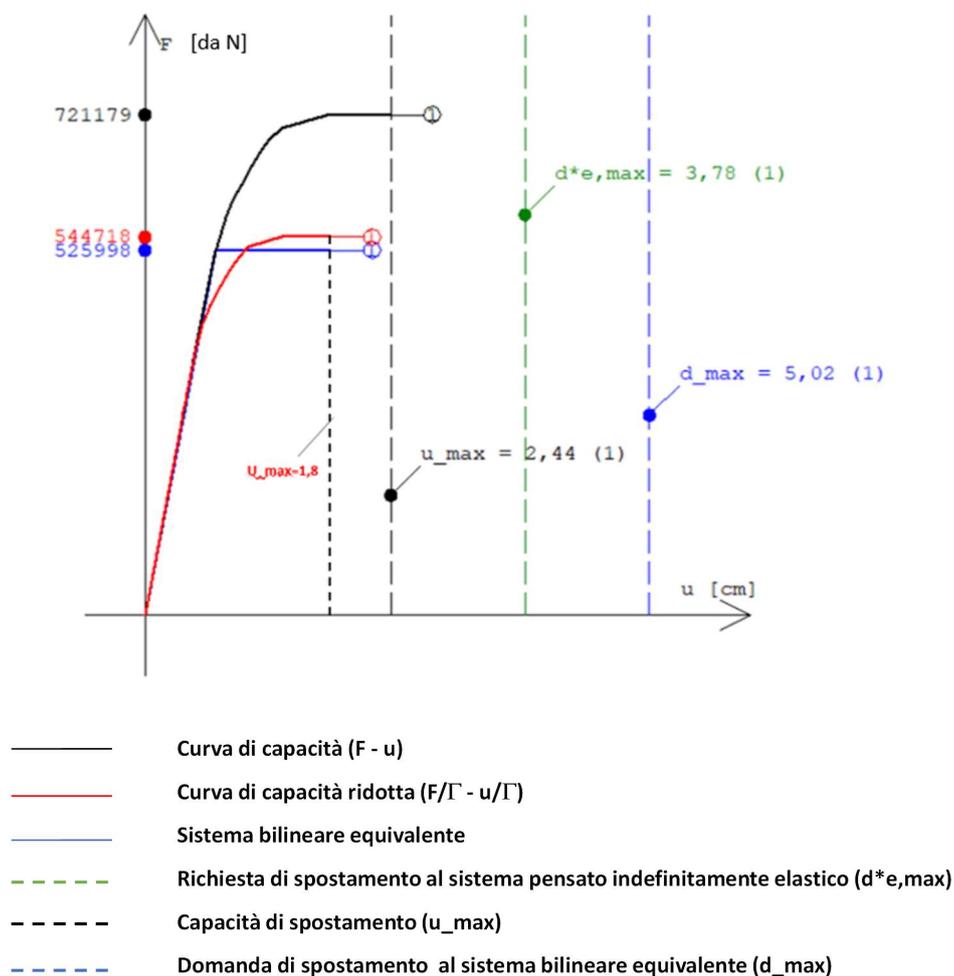
Le risposte del sistema associate a tale indicatore sono quelle riportate nella Fig. 23 seguente.

Fig.23. Curve di capacità associate all'indicatore di rischio più basso e confronto con richiesta.

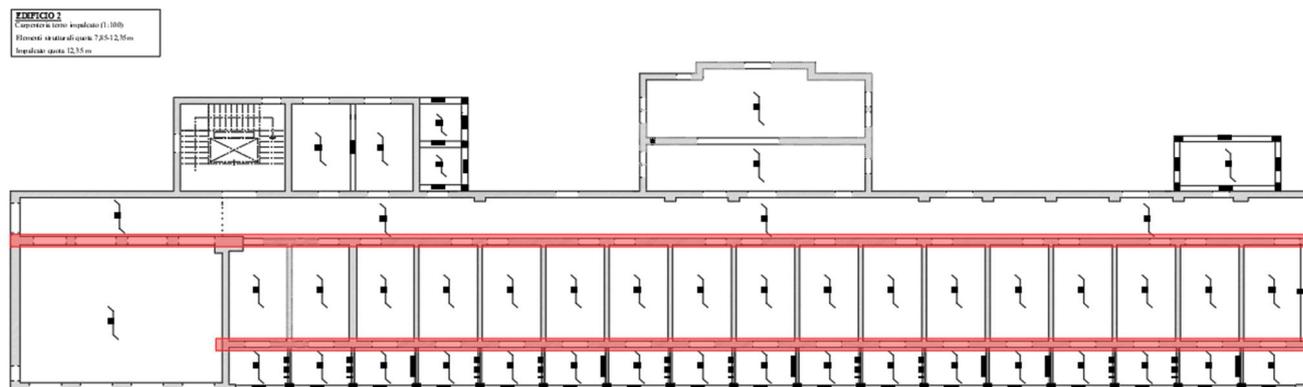
Fig.24. Muri oggetto di intervento in rosso, Pianta edificio B2 piano 3.

A fine di incrementare la capacità strutturale vengono di seguito suggeriti interventi che consentono di incrementare il fattore di rischio $\alpha_{PGA,C}$ in maniera da risultare quanto più possibile prossimo a 0.6 (valore minimo di ζ_E). Gli interventi in questione prevedono l'inserimento di telai in c.a. in corrispondenza delle aperture dei muri lungo la direzione longitudinale dell'edificio al terzo piano (Fig.24) e il miglioramento delle caratteristiche meccaniche di alcuni dei muri presenti al secondo piano (indicati in rosso in Fig.25) attraverso l'incremento di spessore con malta armata con rete di

acciaio inossidabile. Nel primo caso i telai sostituiscono la muratura che equivalentemente si sarebbe dovuta impiegare per la chiusura delle aperture. Le caratteristiche degli interventi sono meglio indicate nei disegni a supporto del presente studio.

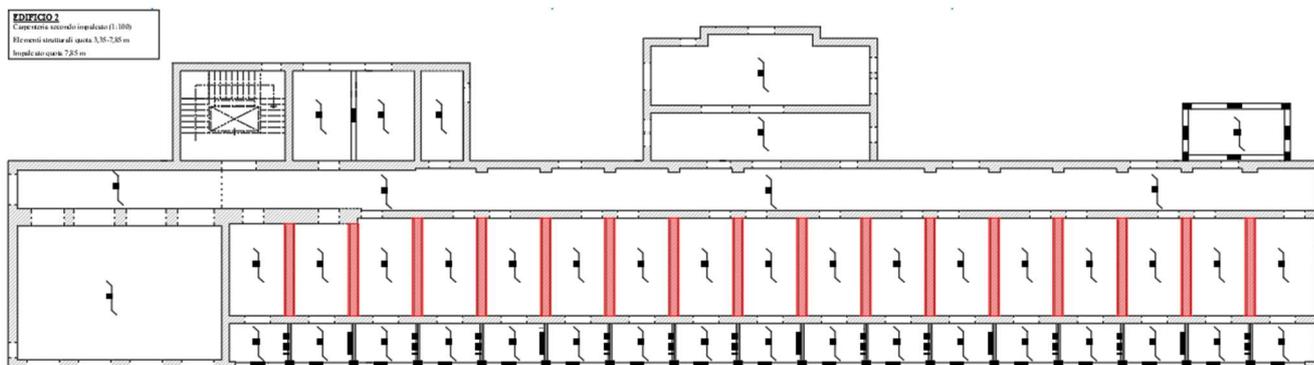
Fig.25. Muri oggetto di intervento in rosso, Pianta edificio B2 piano 2.

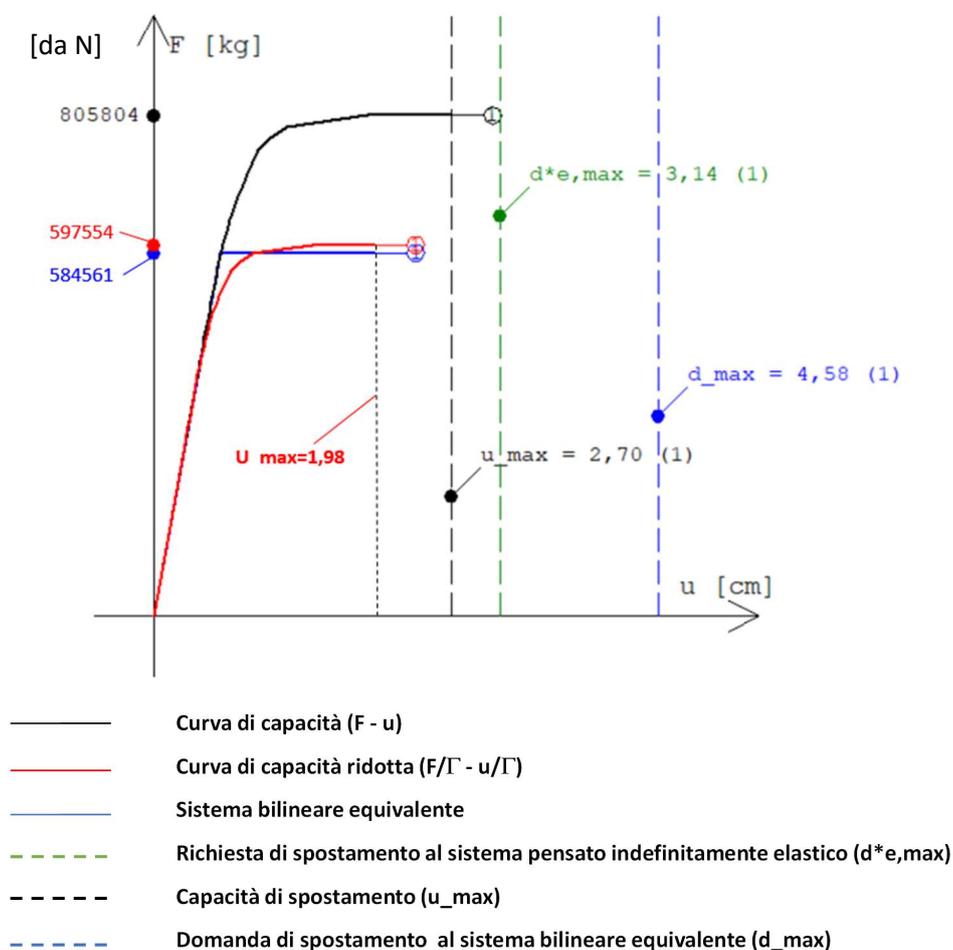
Si osserva che il fattore di rischio coincide col minimo richiesto per il parametro ζ_E nel caso di intervento di miglioramento su edifici di classe III o IV. Le risposte del sistema associate a tale indicatore sono quelle riportate nella Fig. 26 seguente.

Fig.26. Curve di capacità associate all'indicatore di rischio più basso e confronto con richiesta, a seguito degli interventi di miglioramento.
