**LA VALUTAZIONE DELLA CAPACITÀ SISMICA DEL PADIGLIONE B DELL'OSPEDALE CERVELLO E PER LE INDICAZIONI NECESSARIE ALLA COMPLETA RESTITUZIONE ALL'USO.**

## Rapporto Finale

Nella presente relazione è trattato il corpo 6 del padiglione B dell'ospedale V. Cervello di Palermo e viene proposto un modello meccanico dello stesso per la valutazione della capacità strutturale passando attraverso la documentazione fornita dall'Azienda Ospedaliera Ospedali Riuniti Villa Sofia-Cervello, i rilievi e le prove di caratterizzazione meccanica effettuati dal Dipartimento di Ingegneria (ex Dipartimento di Ingegneria Civile, Ambientale, Aerospaziale, dei Materiali).

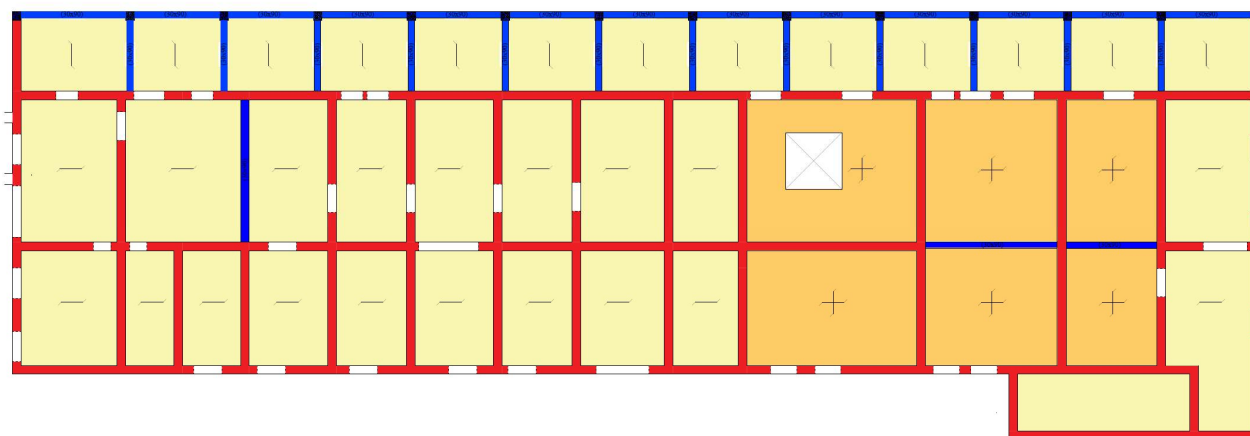
Pianta primo impalcato - scala 1:100

Elementi strutturali da quota 0 m a quota 4,50 m

Quota impalcato 4,50 m

**Fig.2.** Planimetria piano primo.

Il corpo 6 preso in esame nella presente relazione ha una struttura principale prevalentemente in muratura, costituita da blocchi di calcarenite di differente spessore; lungo il fronte Ovest sono presenti elementi portanti in cemento armato così come riportano le planimetrie in Figg. 2 e Fig.3.

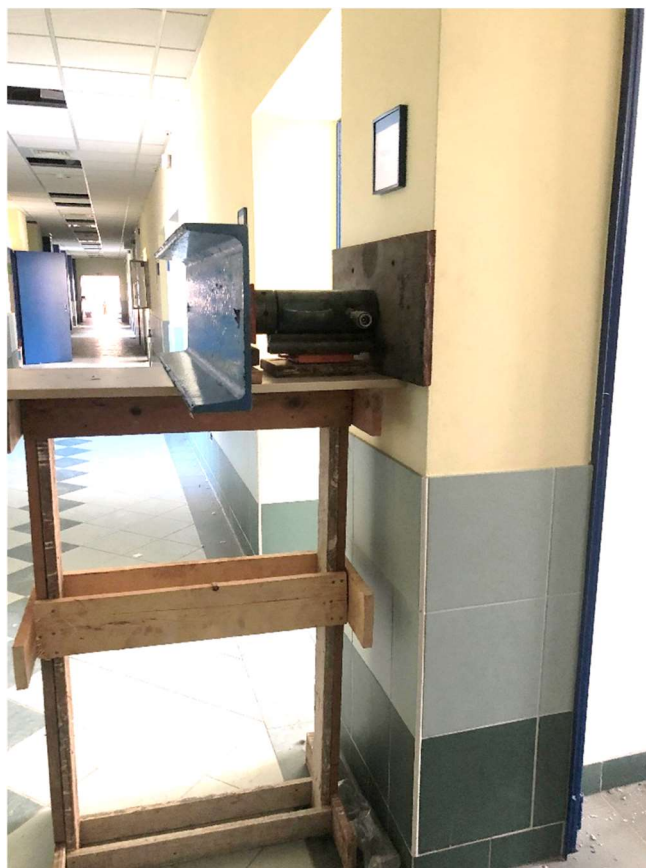
*Fig.10. Profilo UPN e martinetto, posti nel corridoio.*

Un ulteriore profilo metallico (fig. 10), posto in corrispondenza del corridoio, ha consentito il trasferimento della forza dal martinetto al profilato UPN di carico. Il martinetto è stato controllato tramite una pompa idraulica. Il set-up completo della prova è visibile in Fig. 11.

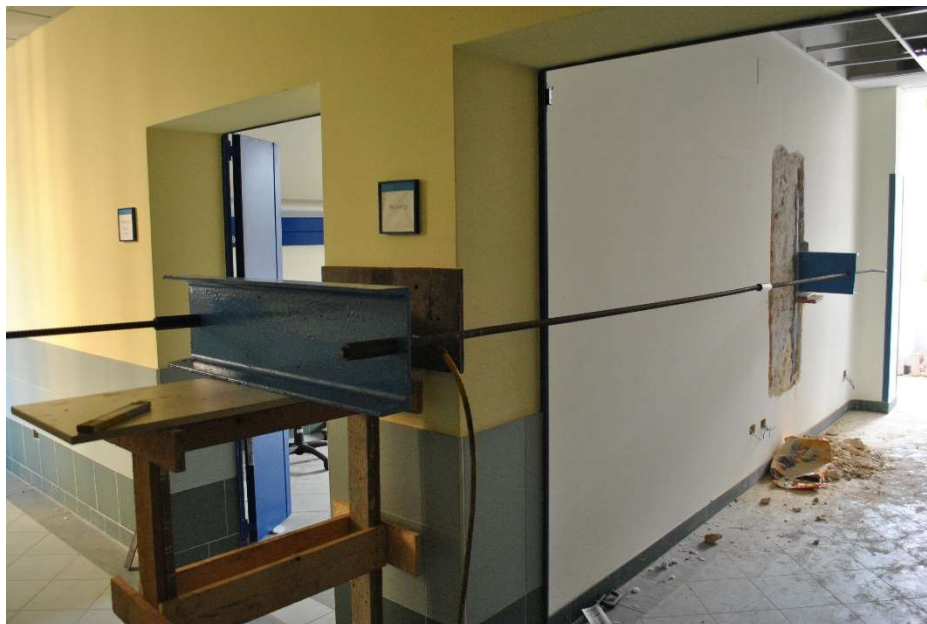
*Fig.11. Set up della prova.*

Durante la prova sono state effettuate solo misure di forza. La prova è stata arrestata ad un carico pari a 5.2 T. Tale carico è risultato quello massimo a flessione sopportabile dalla muratura.

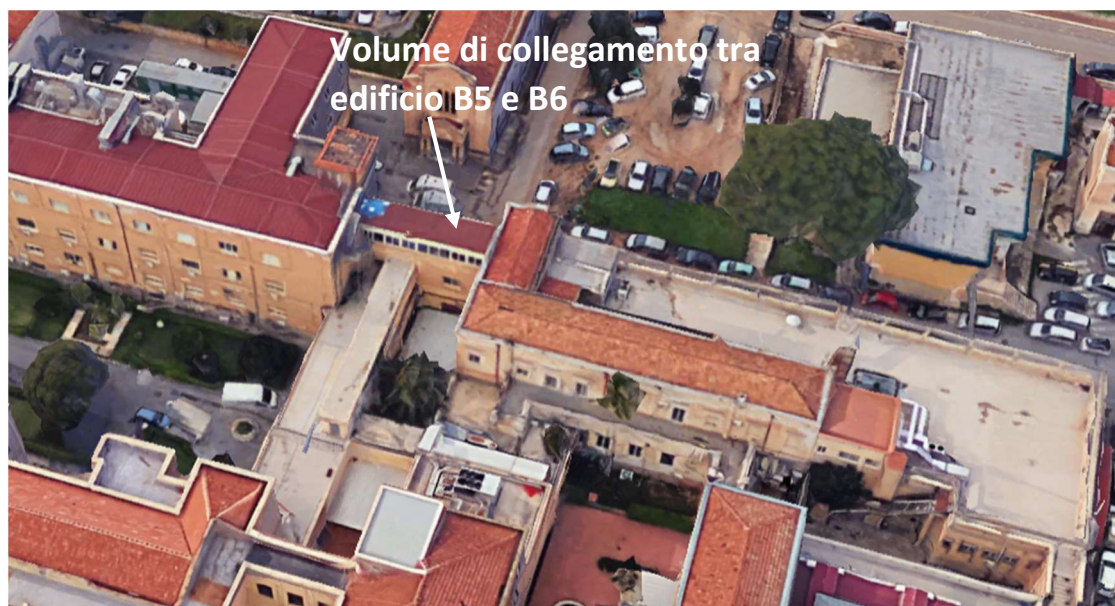
*Fig.17. Vista dell'edificio B6 con particolare del volume di collegamento all'edificio B5.*

Il modello in questione è quello di un edificio considerato isolato per la difficoltà di valutare le azioni mutue con i piccoli volumi adiacenti (Fig. 17).

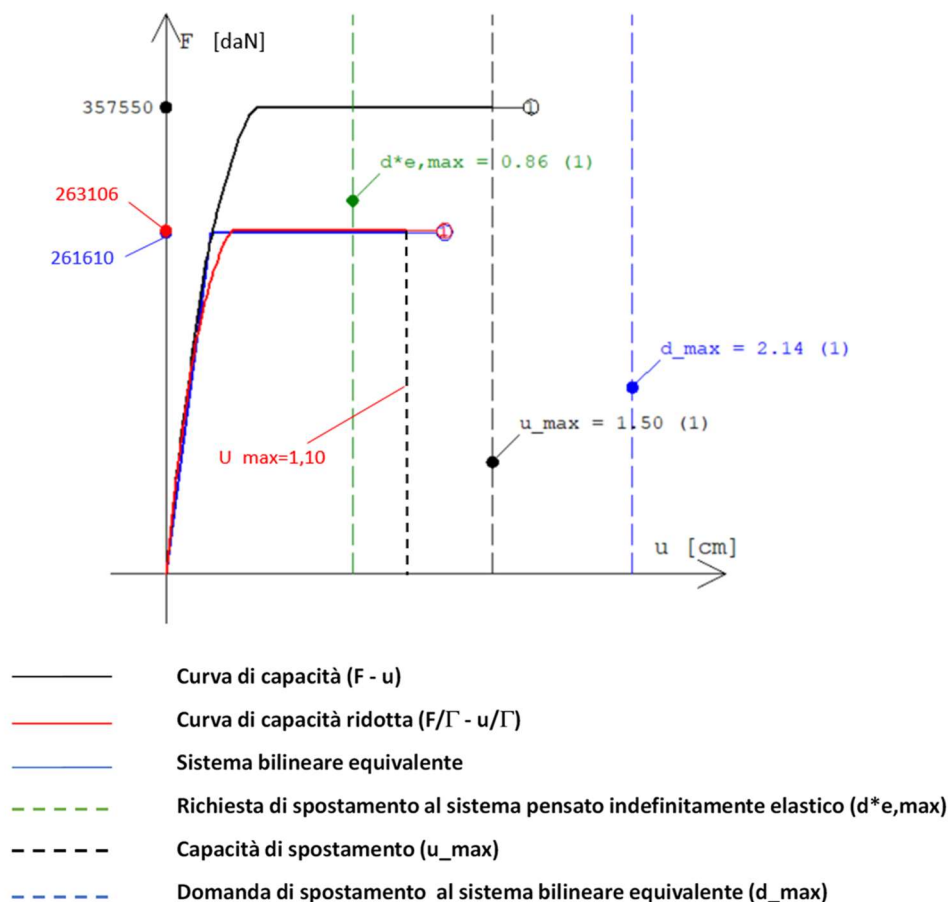
Fig.18. Curve di capacità associate all'indicatore di rischio più basso e confronto con richiesta .

Le risposte del sistema associate a tale indicatore sono quelle riportate nella Fig. 18 seguente.
