PROGETTO : Lavori di risanamento e impermeabilizzazione
delle coperture della Chiesa interna al Presidio Ospedaliero
"V. Cervello"

RELAZIONE TECNICA ILLUSTRATIVA

RELAZIONE TECNICA INTEGRATIVA

**LAVORI URGENTI DI MANUTENZIONE ORDINARIA RELATIVI
ALL'IMPERMEABILIZZAZIONE E AL RISANAMENTO DELLE COPERTURE E DELLE
MURATURE DELLA CHIESA UBICATA ALL'INTERNO DEL P.O. "V. CERVELLO".**

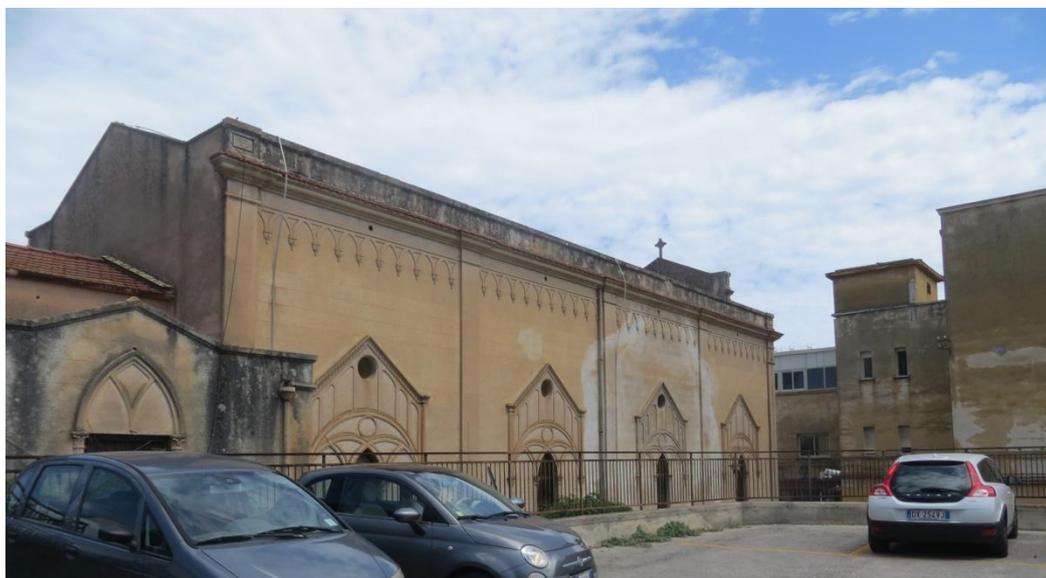
L'edificio è costituito da un corpo di fabbrica principale ad un'unica elevazione fuori terra, con differenti altezze interne, al quale si innestano due ulteriori corpi secondari di altezza inferiore.

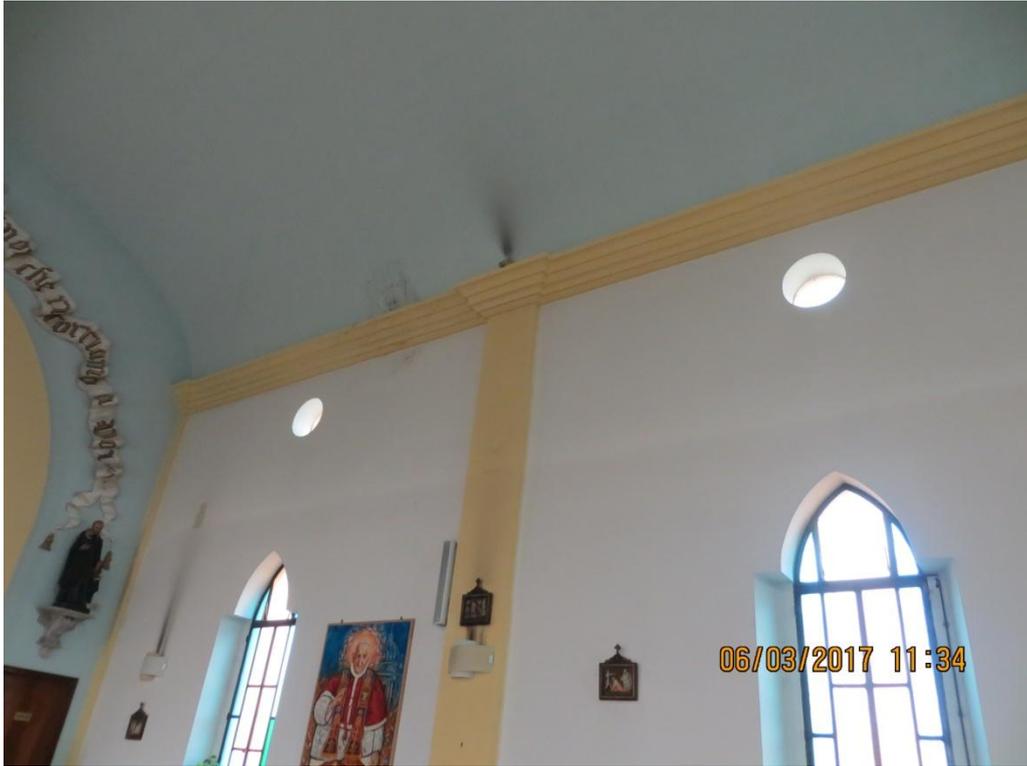
L'immobile è composto internamente da un'unica navata, a botte ribassata, illuminata lateralmente attraverso quattro finestre a sesto acuto su ciascun lato, sormontate da altrettanti piccoli oculi e da un altare coperto con volta a botte.

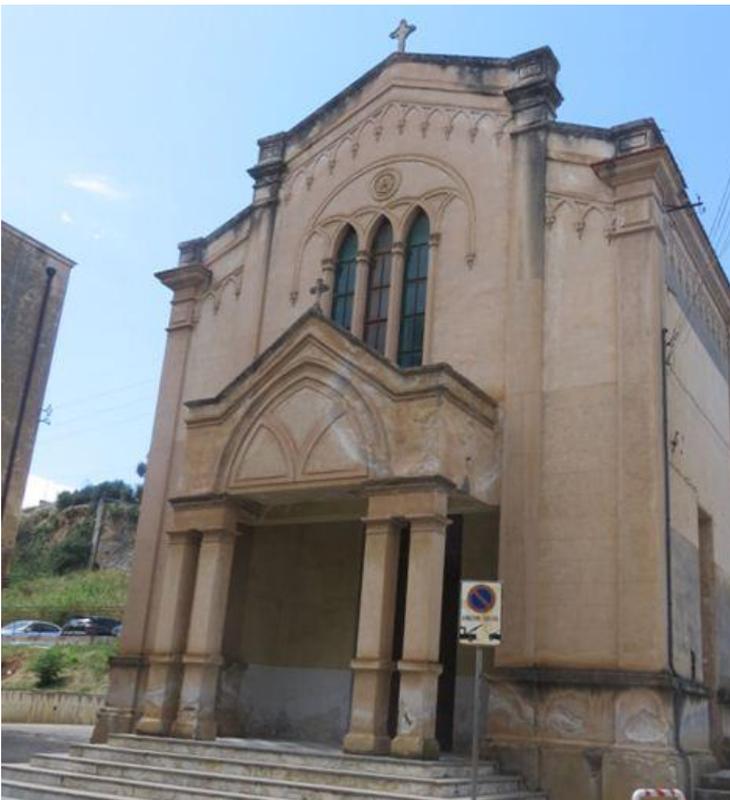
L'accesso all'interno avviene superando un piccolo portico, su quattro pilastri accoppiati, sopraelevato da sei gradini e sormontato da un timpano decorato con cornici e mediante un accesso secondario posto sul fronte laterale.

L'ordine superiore al portico è composto da una finestratura tripartita a sesto acuto e decorata con motivi gotici.

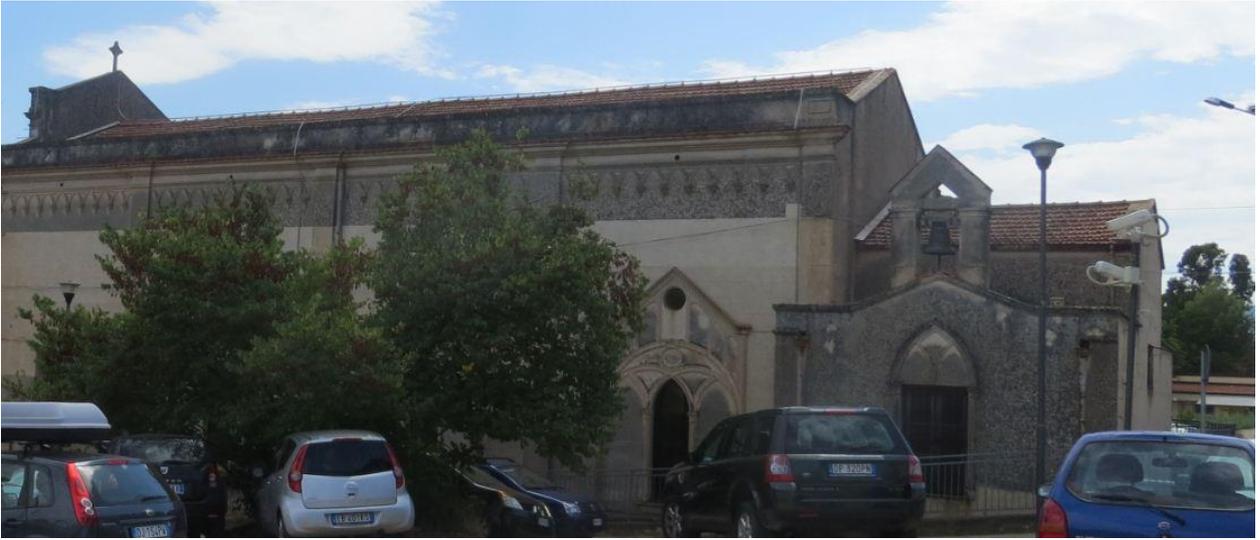
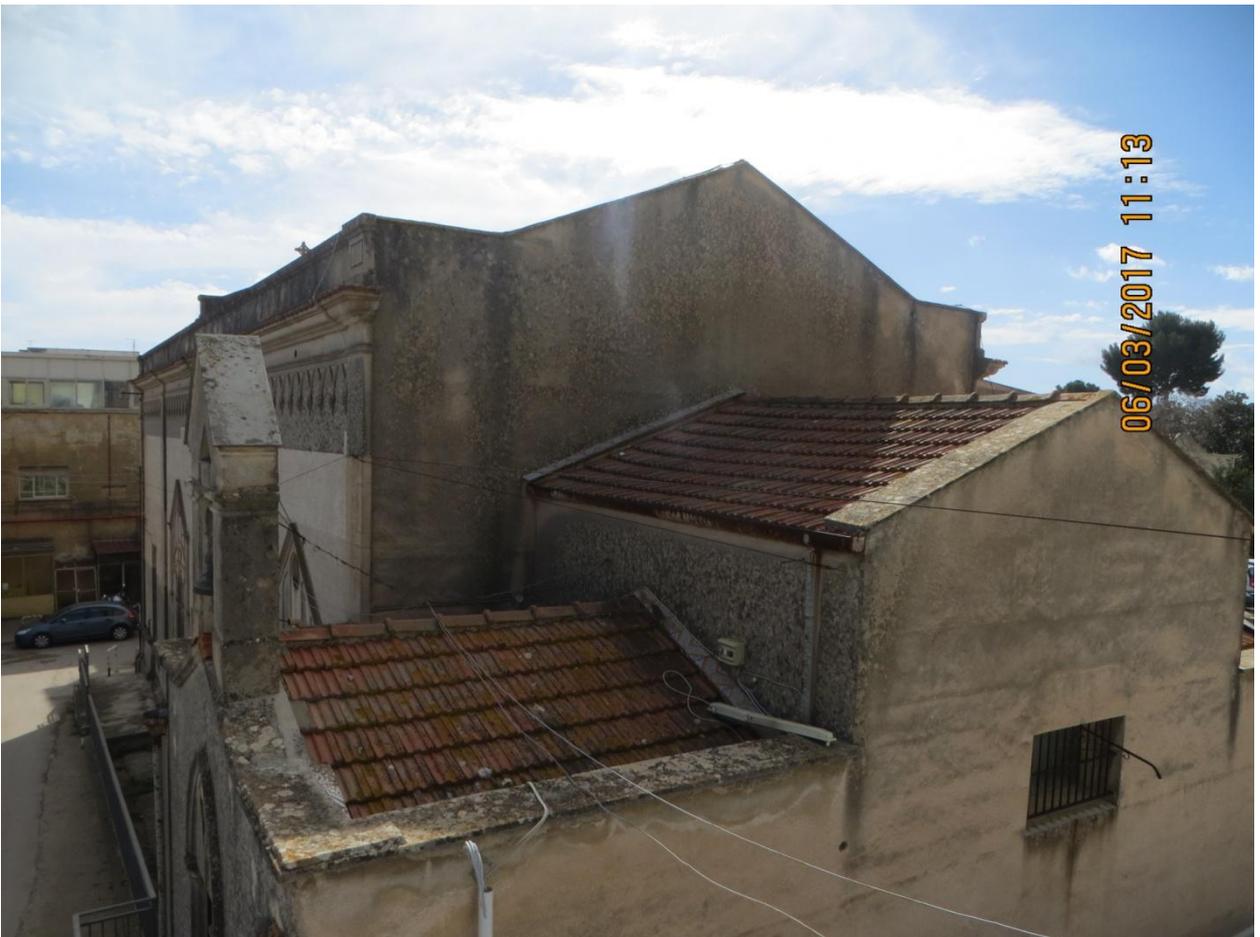
Sul fronte principale vi è la presenza di quattro paraste e decorazioni a rilievo, mentre sui fronti laterali sono presenti, per ciascun lato, cinque paraste e decorazioni a rilievo in stile gotico.

I corpi secondari ubicati posteriormente sono caratterizzati dalla presenza di un piccolo campanile e da due finestrate sormontate da decorazioni a rilievo che riproducono degli archi a sesto acuto.
