CERTIFICATO DI PROVA A TRAZIONE

| Prova richiesta | Trazione n° 6 barre d'armatura d'acciaio prelevati in situ |
| Oggetto dei lavori | P. O. "Ospedale Cervello" - Padiglione A |

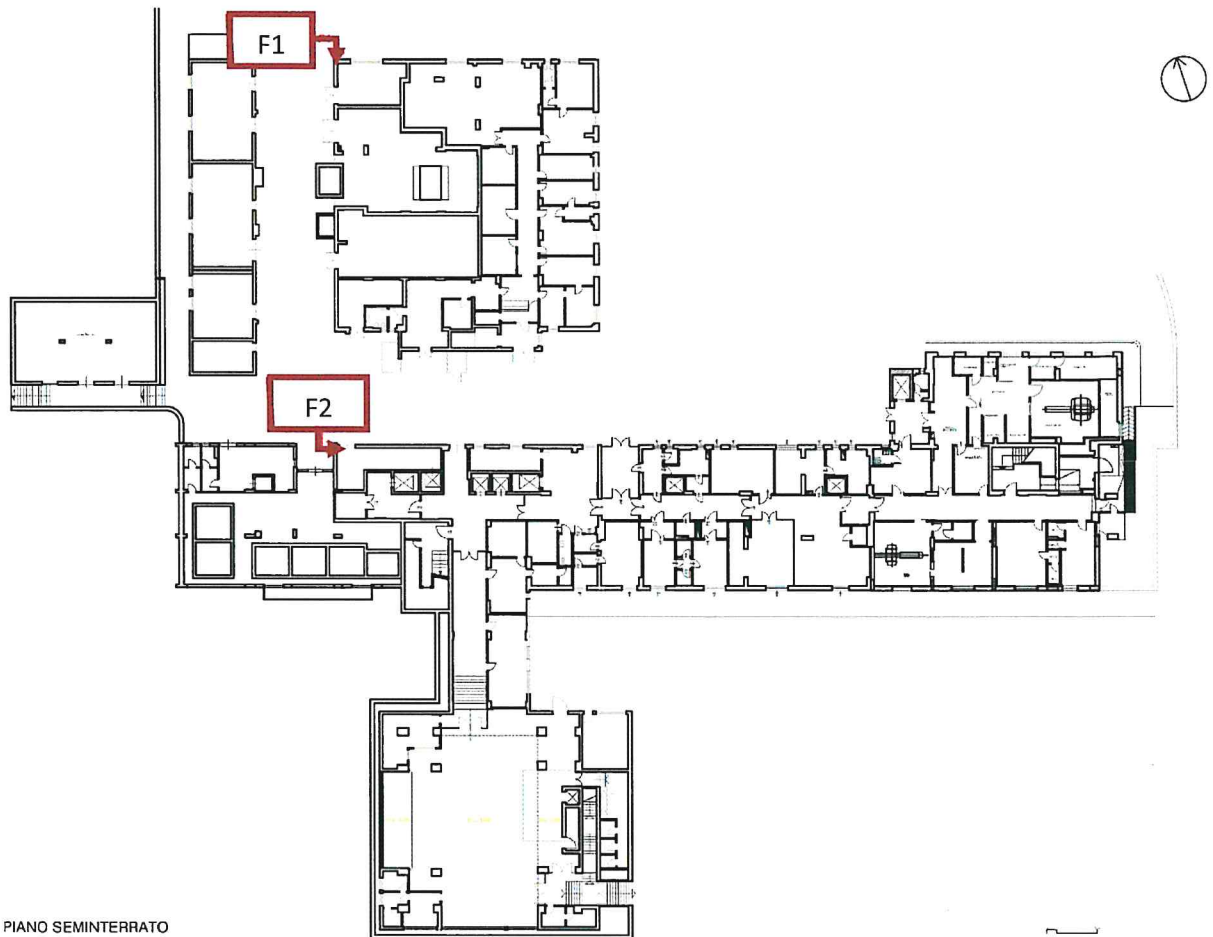
Figura n° 1

La tabella 1 e le figure 1 e 2 riportano la posizione degli elementi strutturali cui i campioni fanno riferimento.

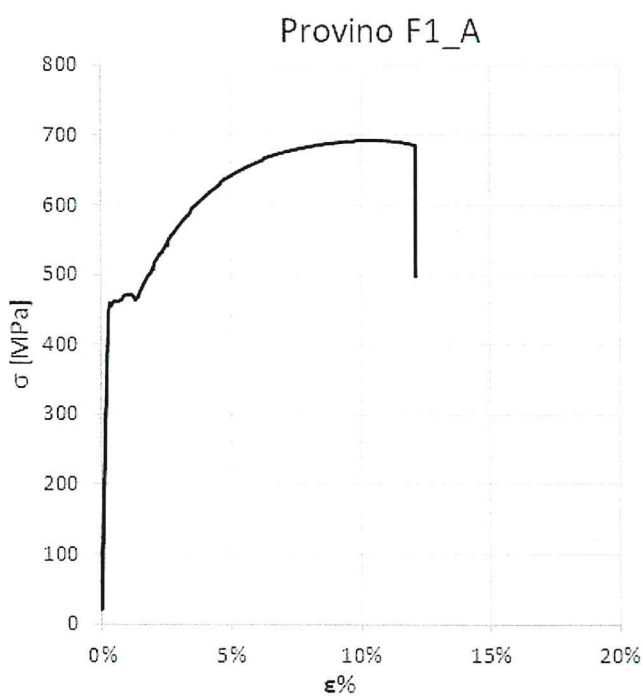
Grafico n° 1

I risultati ottenuti sono rappresentati nei grafici 1÷7 ed indicati nella tabella 2.
